## Taşıt Ekspertiz Raporu

**Motor No** N16A42202636  
**Marka** HONDA  
**Tipi** HR-V  
**Cinsi** SUV  
**Vites** Otomatik  
**Motor Hacmi** 1597 CC  
**Model Yılı** 2018  
**Renk** Beyaz  
**Motor Gücü** 118 KW  
**Yakıt** Dizel

## Kaporta Kontrol Raporu

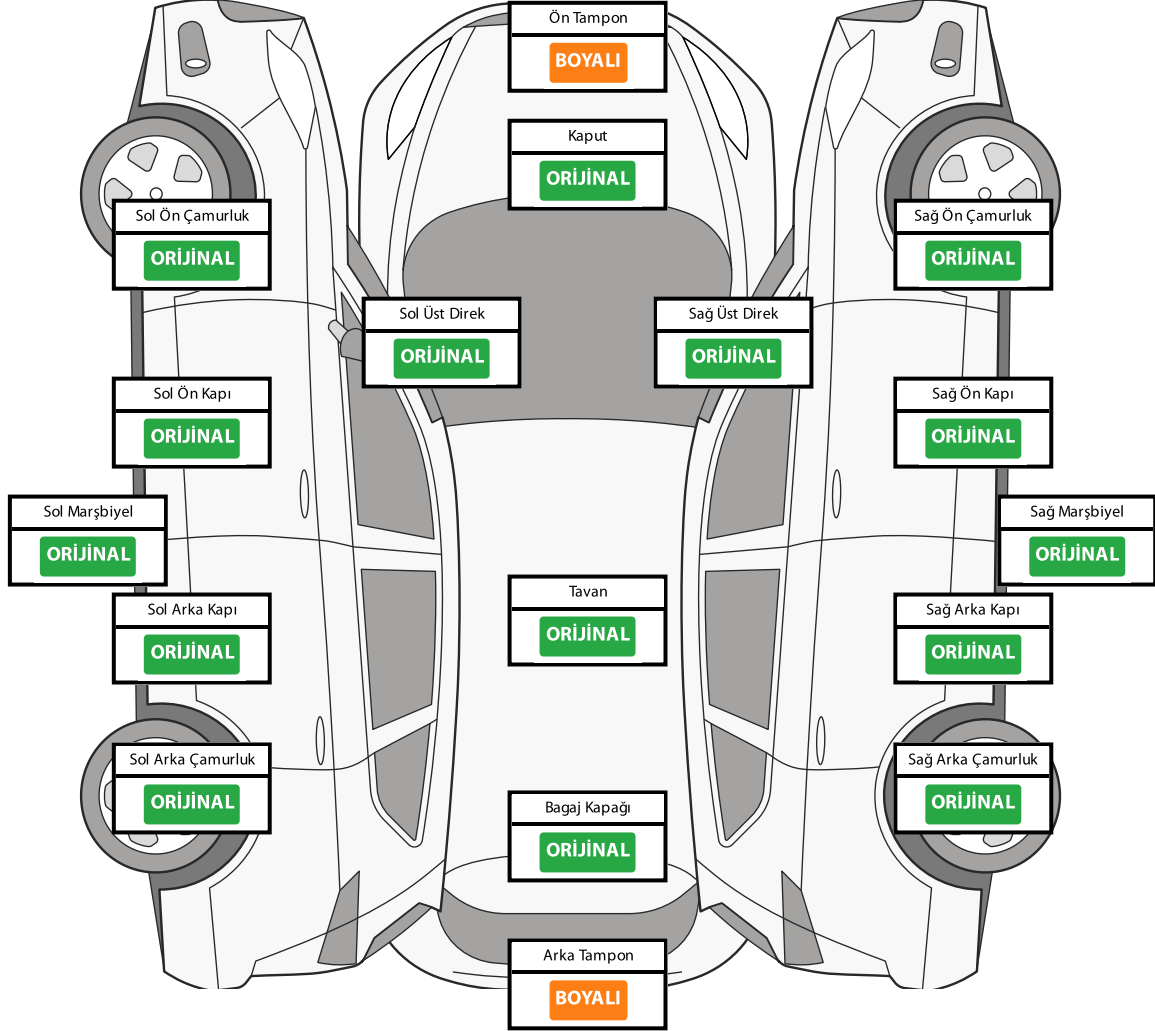
| 1 | SOL ÜST DİREK | ORİJİNAL | 2 | SAĞ ÜST DİREK | ORİJİNAL |
| 3 | ÖN TAMPON | BOYALI | 4 | KAPUT | ORİJİNAL |
| 9 | SOL ARKA ÇAMURLUK | ORİJİNAL | 10 | ARKA TAMPON | BOYALI |

- Araç genelinde muhtelif yerlerinde hafif boya atmaları mevcuttur
- Arka tampon boyalı ön tampon boyalı koltuklarda deformasyonlar mevcut pandizot yok tavan döşemesi deforme sol
- ön çamurluk göçük onarım sağ arka çamurluk ezik kaput taş izi ve göçük onarım sağ ön çamurluk göçük onarım farlar deforme sol ön far çatlak tavanda dolu hasarı ve dalgalanmalar mevcut
