Sayfa : 1 / 11  
EKSPERTİZ BİLGİLENDİRME SAYFASI

| Rapor Numarası | 4445694 | Tarih | 07.10.2026 |
| Plaka | 34MSP142 | Şasi | VXKUPHNK5S4008223 |
| Marka | OPEL | Model | CORSA |

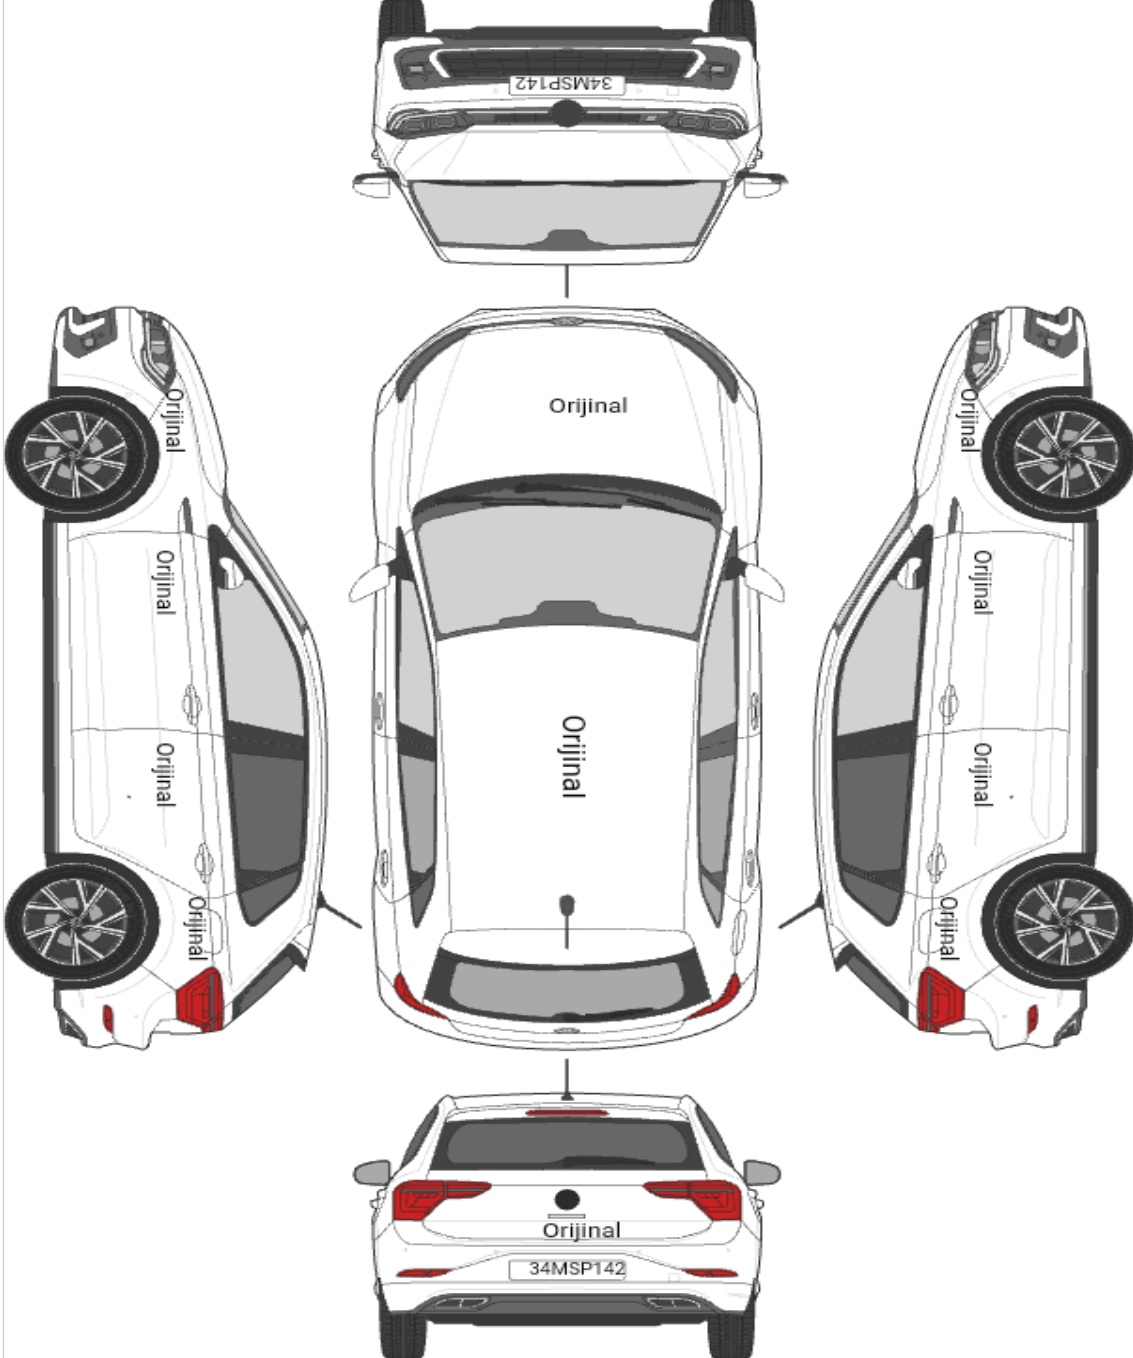
BOYA KAPORTA DIŞ KONTROLLER

| 39. Çizik/Gamze/Göçükler | ! Var |

Tavan dahil ezik çizikler ve kuş pisliği izleri mevcut
