Sayfa : 1 / 10  
EKSPERTİZ BİLGİLENDİRME SAYFASI

| Rapor Numarası | 4445742 | Tarih | 07.10.2026 |
| Plaka | 34MVM658 | Şasi | VF1RJA00274425912 |
| Marka | RENAULT | Model | CLIO |

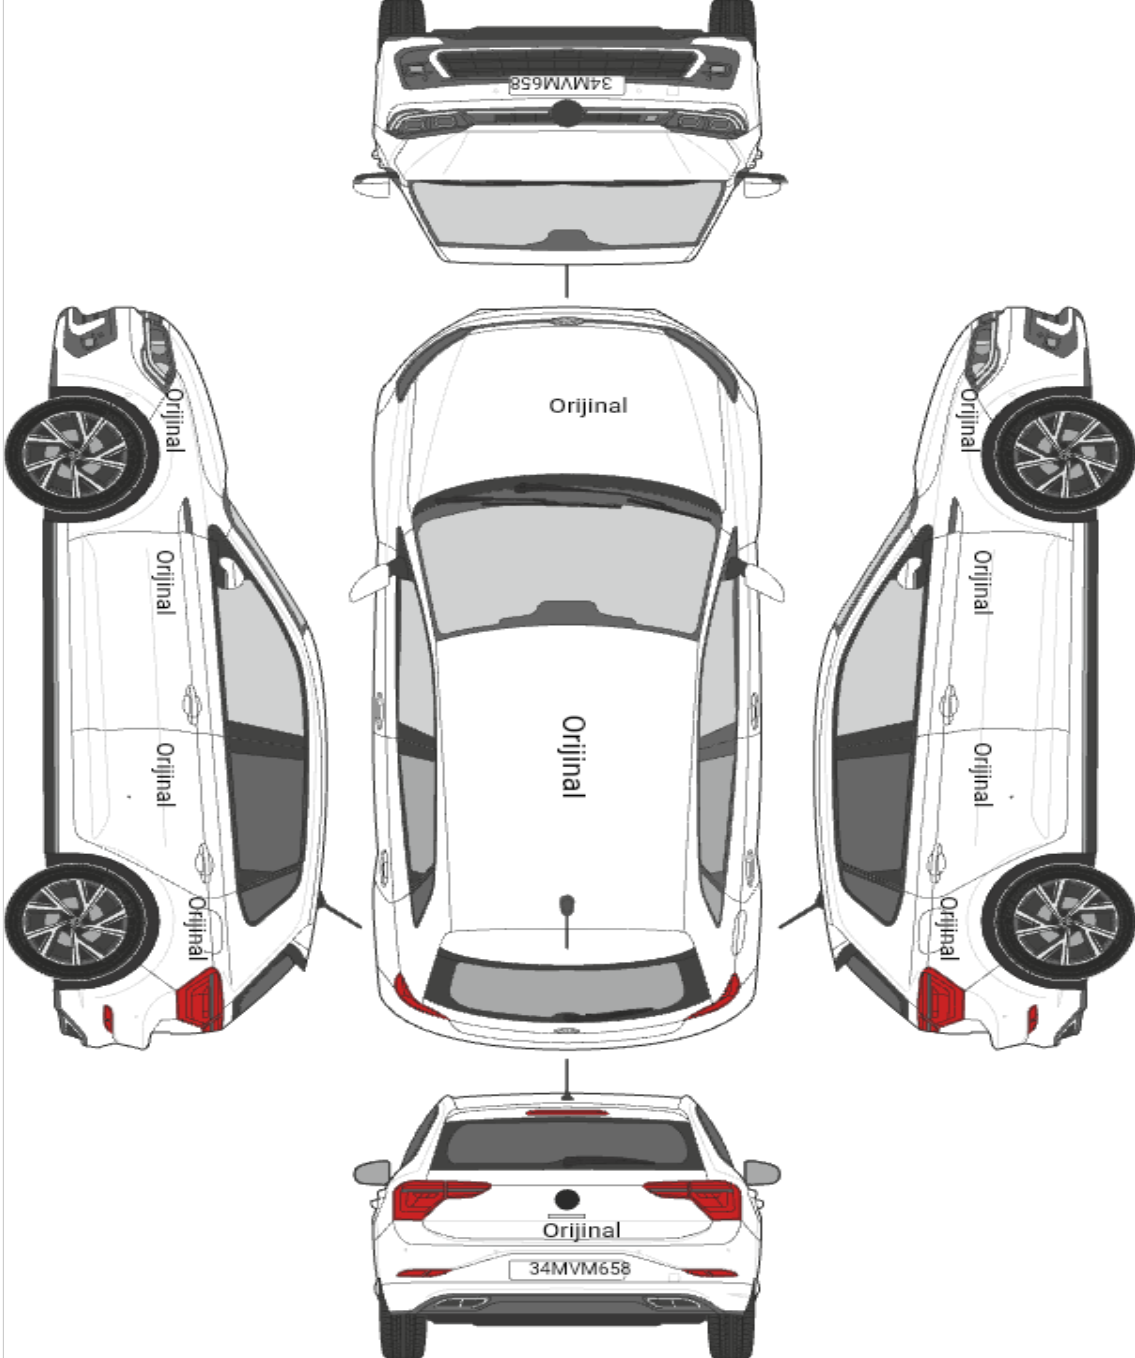
BOYA KAPORTA DIŞ KONTROLLER

| 35. Ön Tampon | ! Lokal Boyalı |
| 36. Arka Tampon | ! Lokal Boyalı |
| 39. Çizik/Gamze/Göçükler | ! Var |

Tavan dahil ezik çizikler ve kuş pisliği izleri mevcut

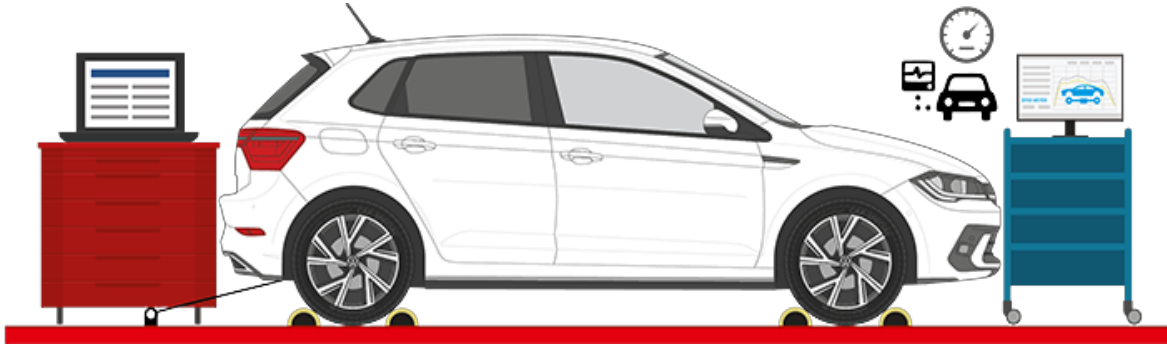
DYNO MOTOR PERFORMANS TEST SONUCU

| Aracın Motor Gücü (KW) | 67 KW - 90 BG |
| Ölçülen Motor Gücü (KW) | KW - 0 BG |
| Üretilen Anlık Performans (%) | % 0 |
