Sayfa : 1 / 11  
EKSPERTİZ BİLGİLENDİRME SAYFASI

| Rapor Numarası | 4400399 | Tarih | 01.09.2026 |
| Marka | OPEL | Model | CORSA |

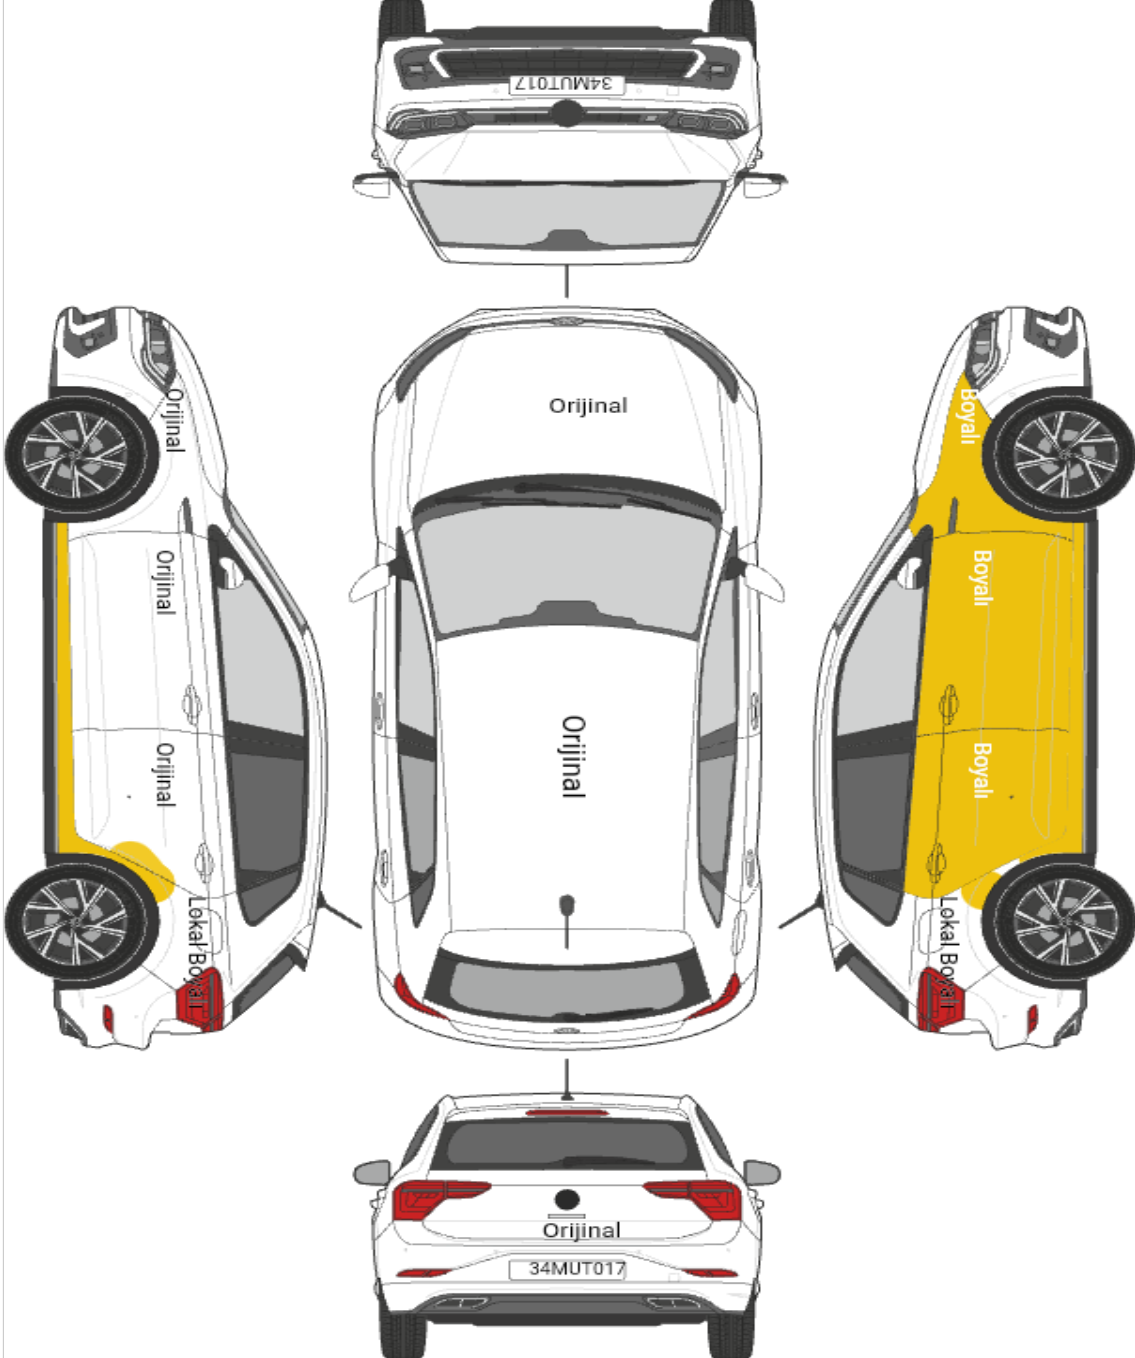
BOYA KAPORTA DIŞ KONTROLLER

| 31. Sol Alt Marşpiyel | ! Boyalı |
| 32. Sağ Alt Marşpiyel | ! Boyalı |
| 39. Çizik/Gamze/Göçükler | ! Var |

Tavan dahil ezik çizikler ve kuş pisliği izleri

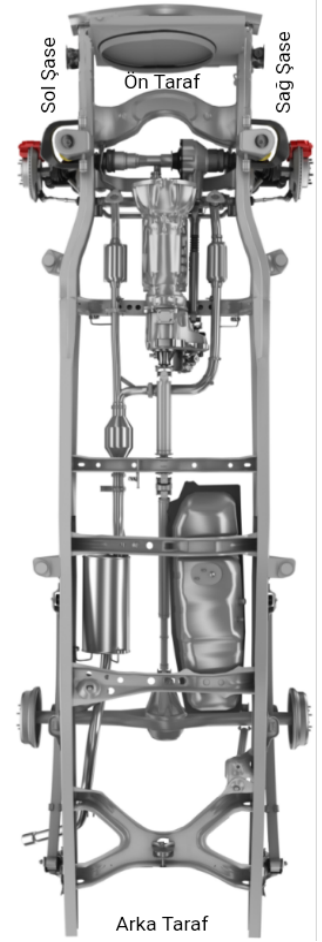
#### ARAC DİREK & SASİ KONTROLLERİ

| Sol Orta Direk | Orijinal | Sol Ön Cam Direği | Orijinal |
| Sol Arka Üst Direk | Orijinal | Sol Ön Basamak | Orijinal |
| Sol Arka Basamak | Orijinal | Sol Ön Kapı İç Direk | Orijinal |
| Sol Çamurluk Kilit Karşılığı | Orijinal | Sol Üst Direk | Orijinal |
| Sağ Orta Direk | Orijinal | Sağ Ön Cam Direği | Orijinal |
| Sağ Arka Üst Direk | Orijinal | Sağ Ön Basamak | Orijinal |
| Sağ Arka Basamak | Orijinal | Sağ Ön Kapı İç Direk | Orijinal |
| Sağ Çamurluk Kilit Karşılığı | Orijinal | Sağ Üst Direk | Orijinal |

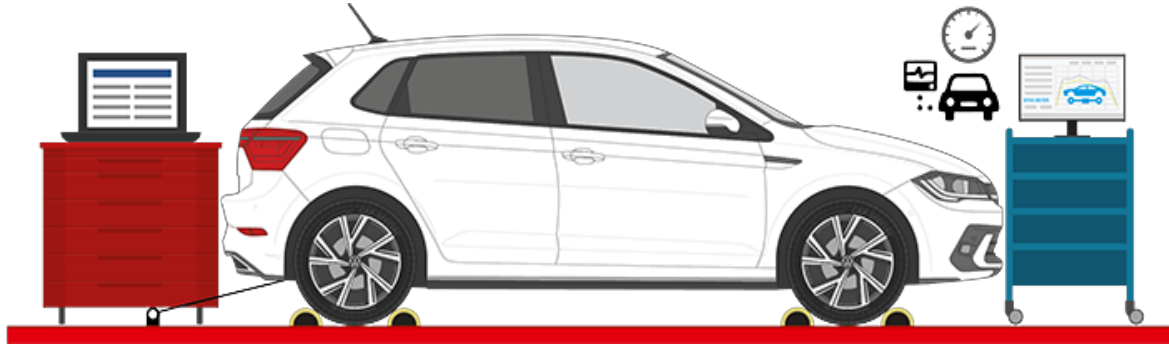
DYNO MOTOR PERFORMANS TEST SONUCU

| Aracın Motor Gücü (KW) | 74 KW - 99 BG |
| Ölçülen Motor Gücü (KW) | KW - 0 BG |
| Üretilen Anlık Performans (%) | % 0 |
| 40. Turbo Basınç Kontrolü | Problem Yok |
