Sayfa : 1 / 11  
EKSPERTİZ BİLGİLENDİRME SAYFASI

| Rapor Numarası | 4439968 | Tarih | 02.10.2026 |
| Plaka | 34KEJ997 | Şasi | NMTBD3BEX0R039035 |
| Marka | TOYOTA | Model | COROLLA |

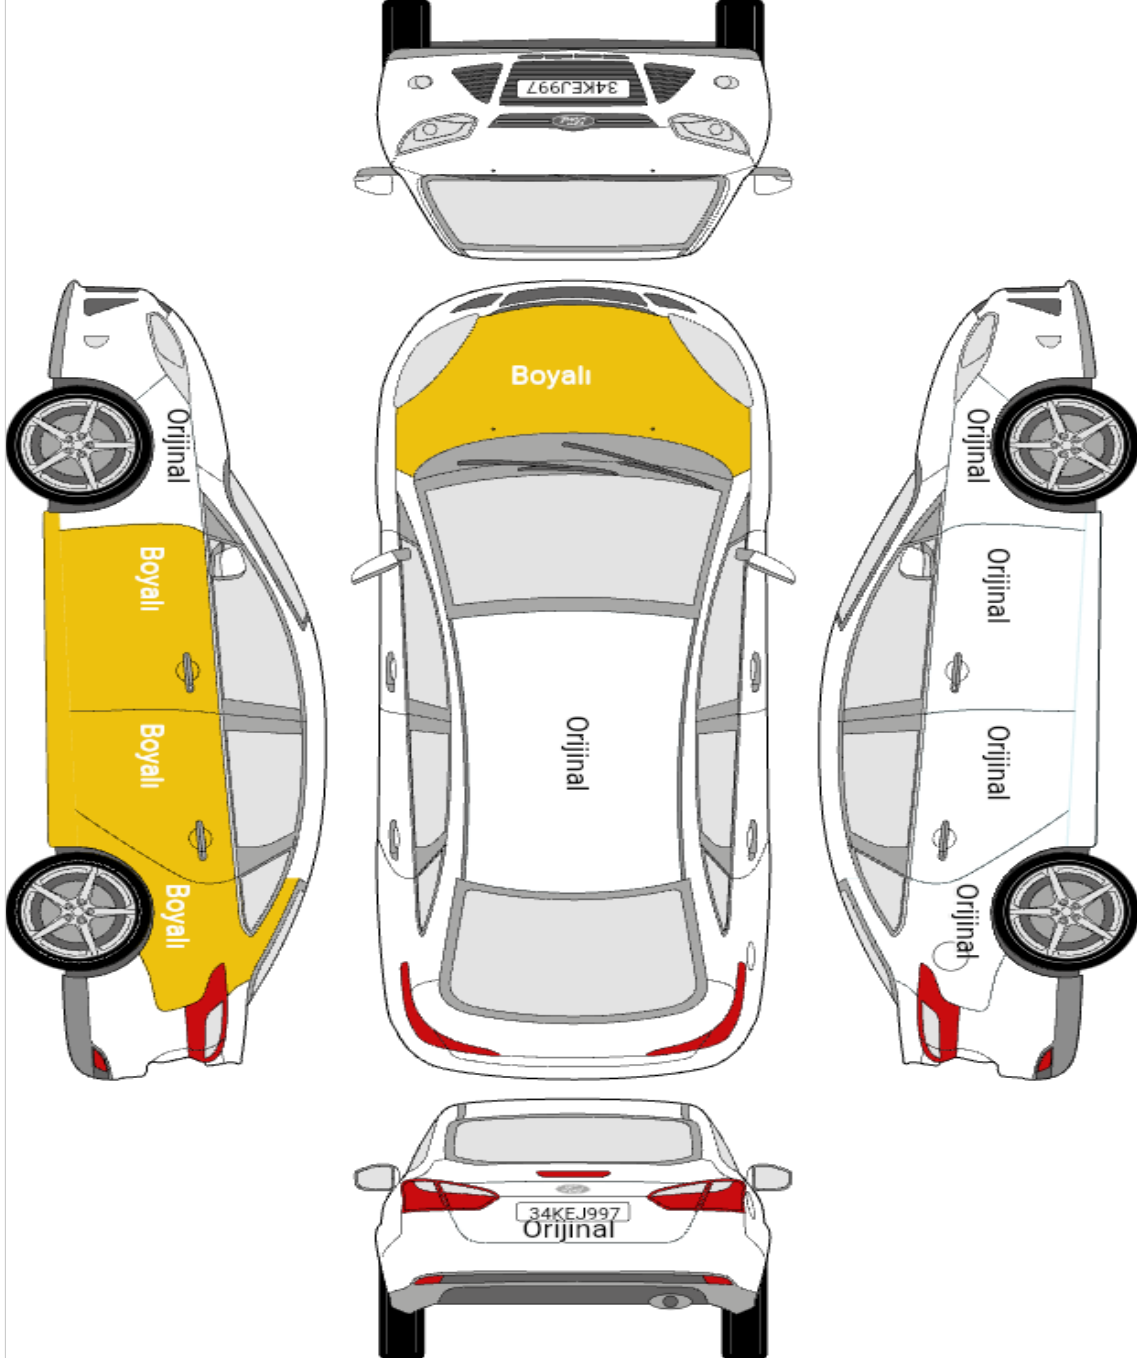
#### BOYA KAPORTA DIŞ KONTROLLER

| BOYALI | BOYALI-İŞLEMLİ | DEĞİŞEN | KAPI SACI DEĞİŞMİŞ |
| LOKAL BOYALI | LOKAL BOYA& AYAR İŞLEM | SÖKÜLÜP-TAKILMIŞ | SÖK-TAK. BOYALI |
| SÖK-TAK LOKAL BOYALI | DOLU GÖÇÜĞÜ / ORIJINAL | EZİK VE GÖÇÜKLER | HASARLI |

Tavan dahil ezik çizikler ve kuş pisliği izleri mevcut

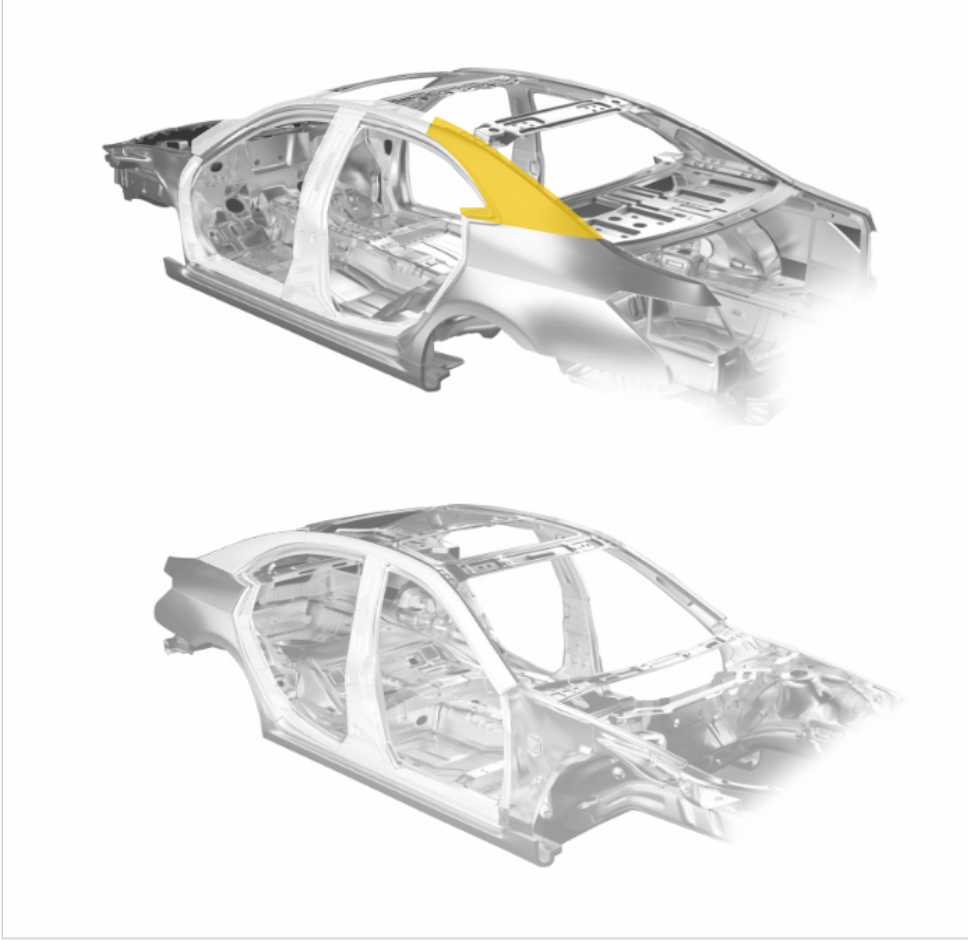
#### ARAC DİREK & SASİ KONTROLLERİ

| Sol Arka Üst Direk | Lokal Boyalı | Sol Ön Basamak | Orijinal |
