# Full Plus Ekspertiz

## 34KEJ941

| Motor Hacmi | 1798cc | Marka | Toyota |
| Rengi | GRI | Model | Corolla |

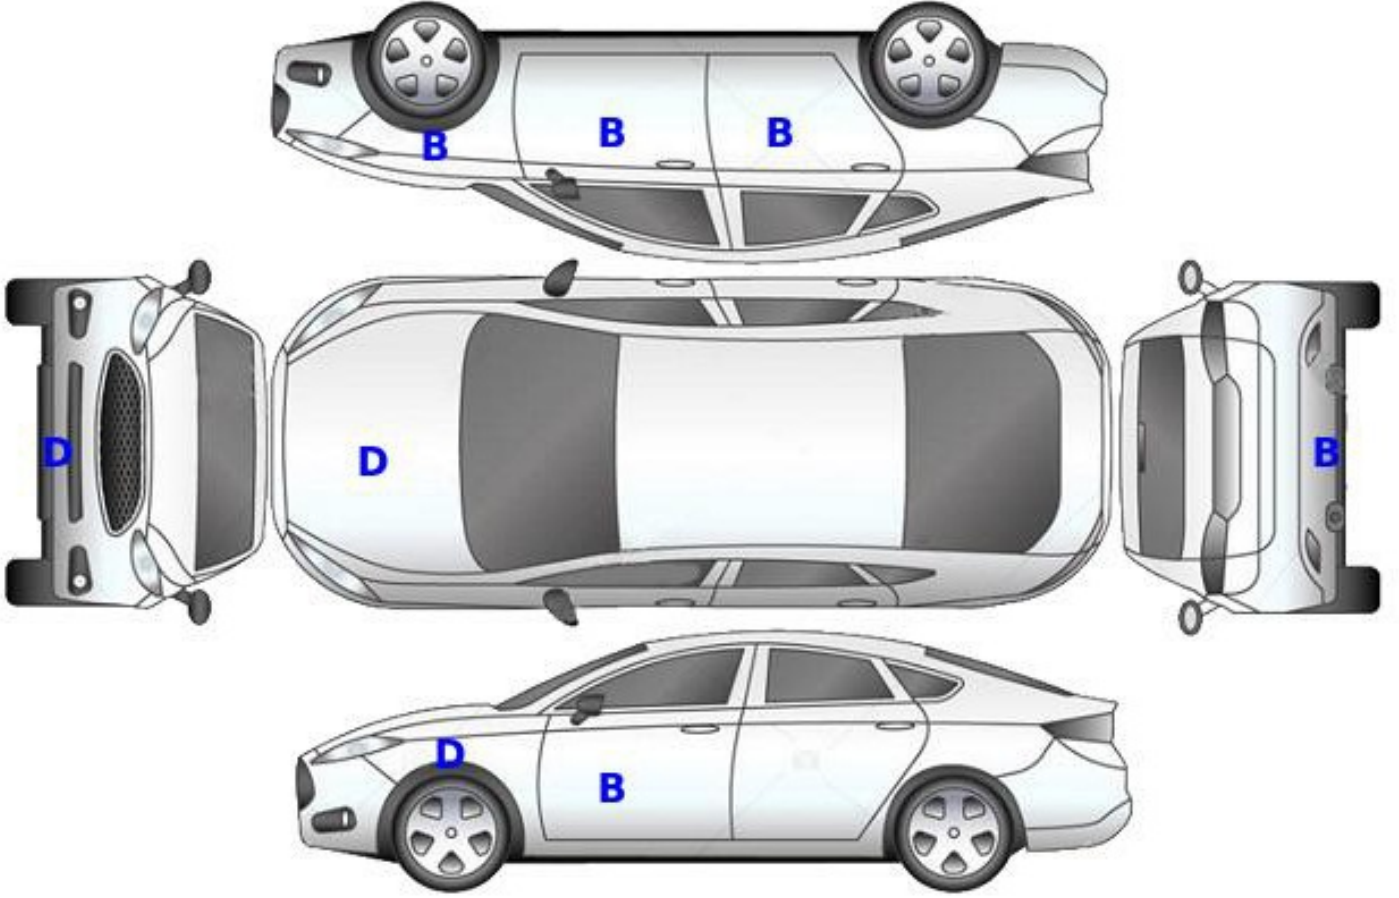
## Kaporta Kontrolü(Değişmiş Boyanmış kontrolü)

**B: Boyalı**

**B/2: Lokal Boyalı**

**D: Değişmiş**

| Parça Grubu | Parça ve Hasar |
|---|---|
| Marşbiyel, sağ | Marşbiyel plastiği, sağ - Boyalı |
| Kaporta | Sol Üst Frangart - Boyalı |
| Tavan | Ön cam direği, sol - Boyalı |

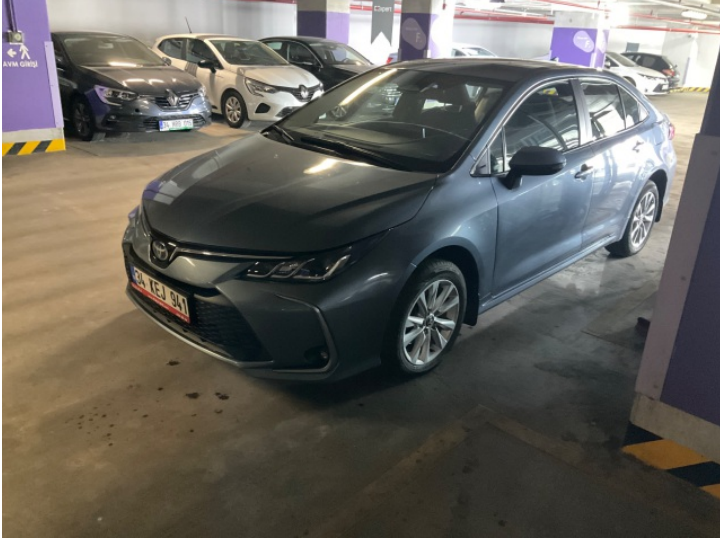
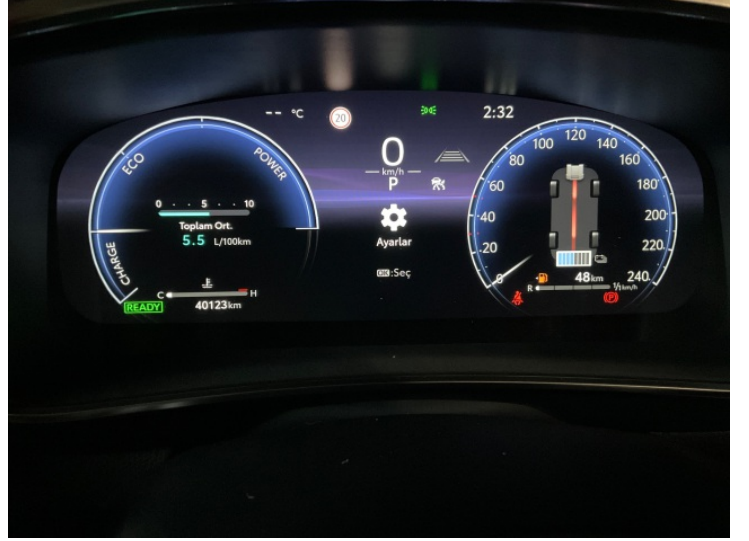
## Çizik

Çamurluk, sol arka, Çamurluk,  
sol arka > Çizik
