Sayfa : 1 / 10  
EKSPERTİZ BİLGİLENDİRME SAYFASI

| Rapor Numarası | 4399749 | Tarih | 01.09.2026 |
| Plaka | 34PJA887 | Şasi | VF1RJA00876367874 |
| Marka | RENAULT | Model | CLİO |

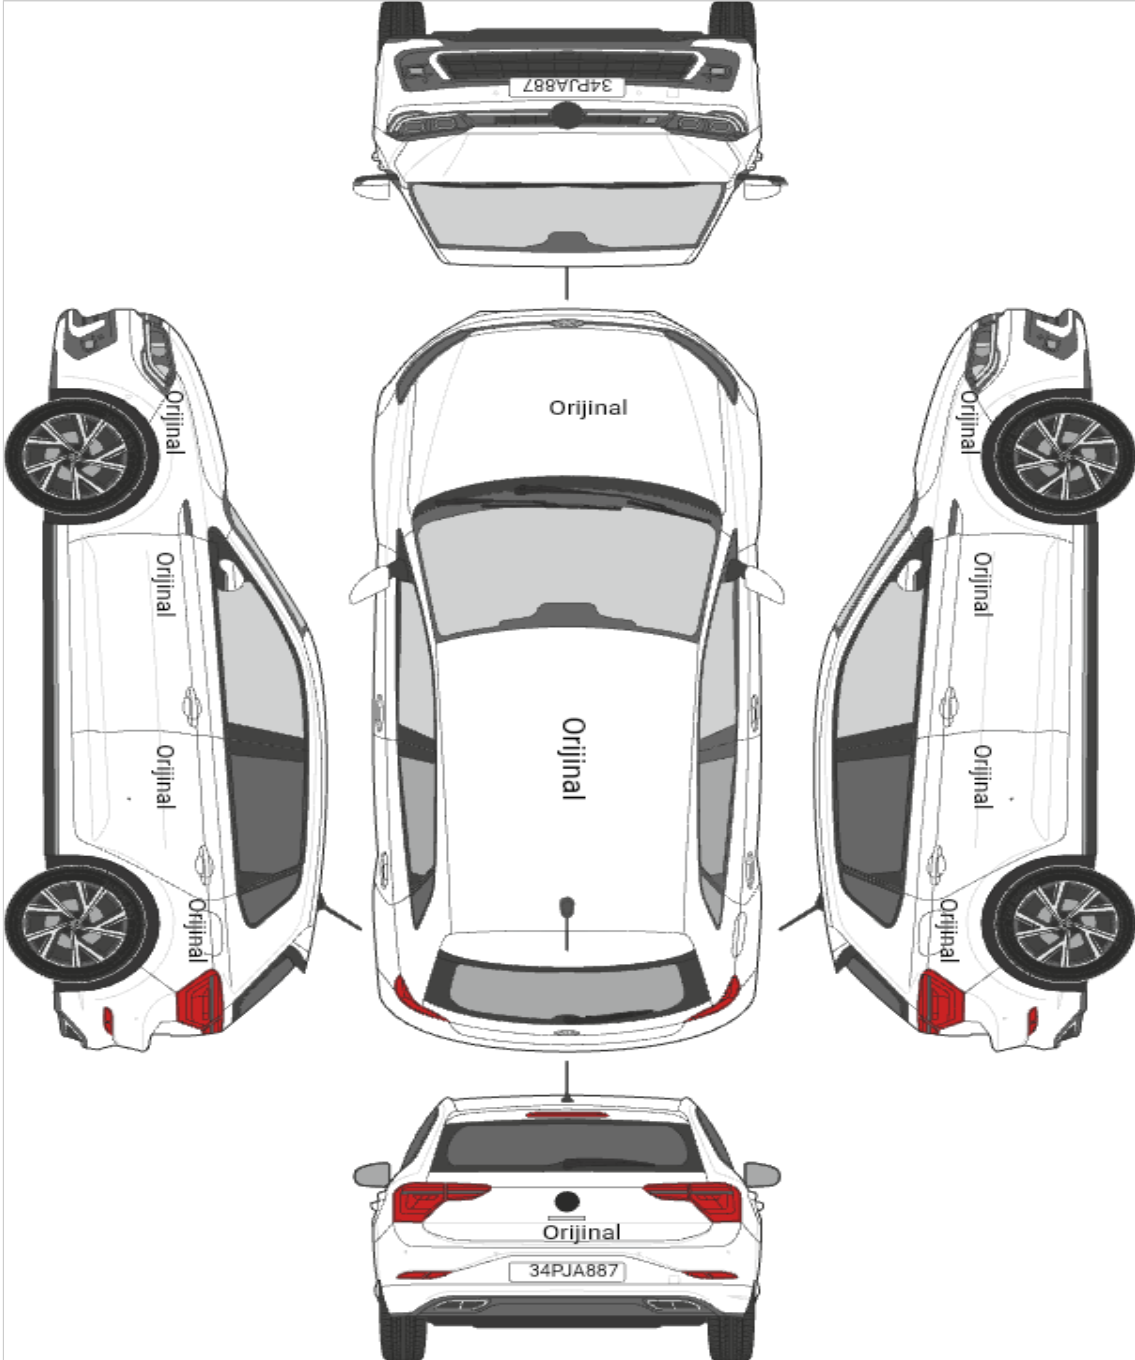
BOYA KAPORTA DIŞ KONTROLLER

| 35. Ön Tampon | ! Boyalı |
| 39. Çizik/Gamze/Göçükler | ! Var |

Tavan dahil ezik çizikler ve kuş pisliği izleri mevcut
