Sayfa : 1 / 11  
EKSPERTİZ BİLGİLENDİRME SAYFASI

| Rapor Numarası | 4436007 | Tarih | 29.09.2026 |
| Plaka | 34MOG872 | Şasi | VF1RFB00374151904 |
| Marka | RENAULT | Model | Megane |

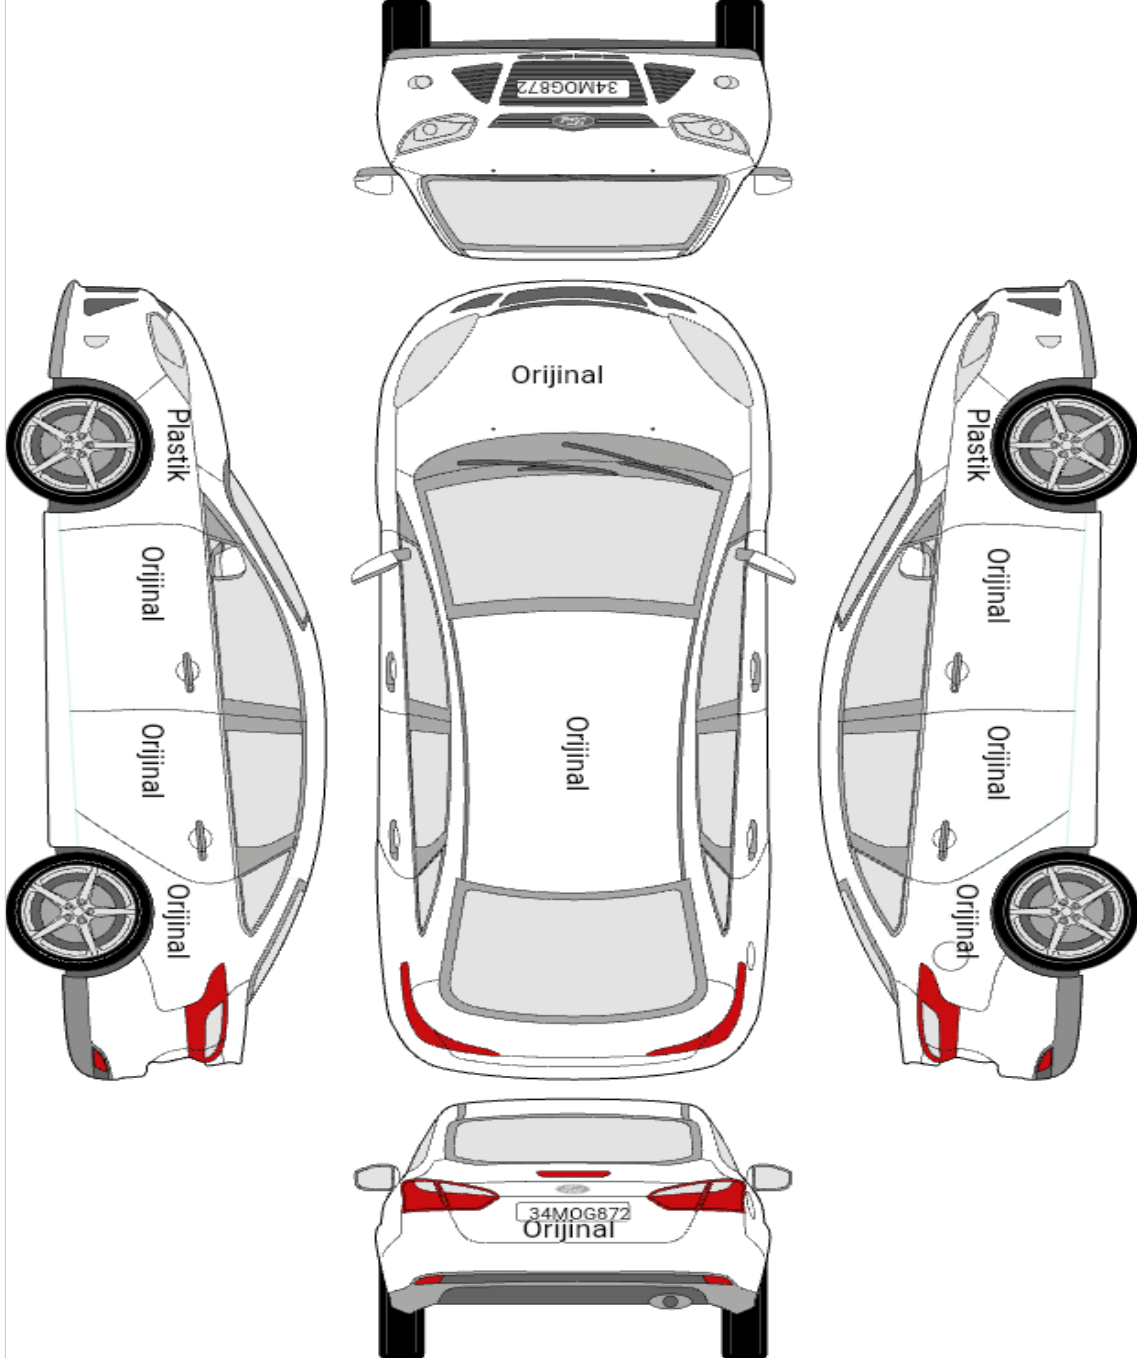
BOYA KAPORTA DIŞ KONTROLLER

| 36. Arka Tampon | ! Boyalı |
| 39. Çizik/Gamze/Göçükler | ! Var |

Tavan dahil ezik çizikler ve kuş pisliği izleri mevcut

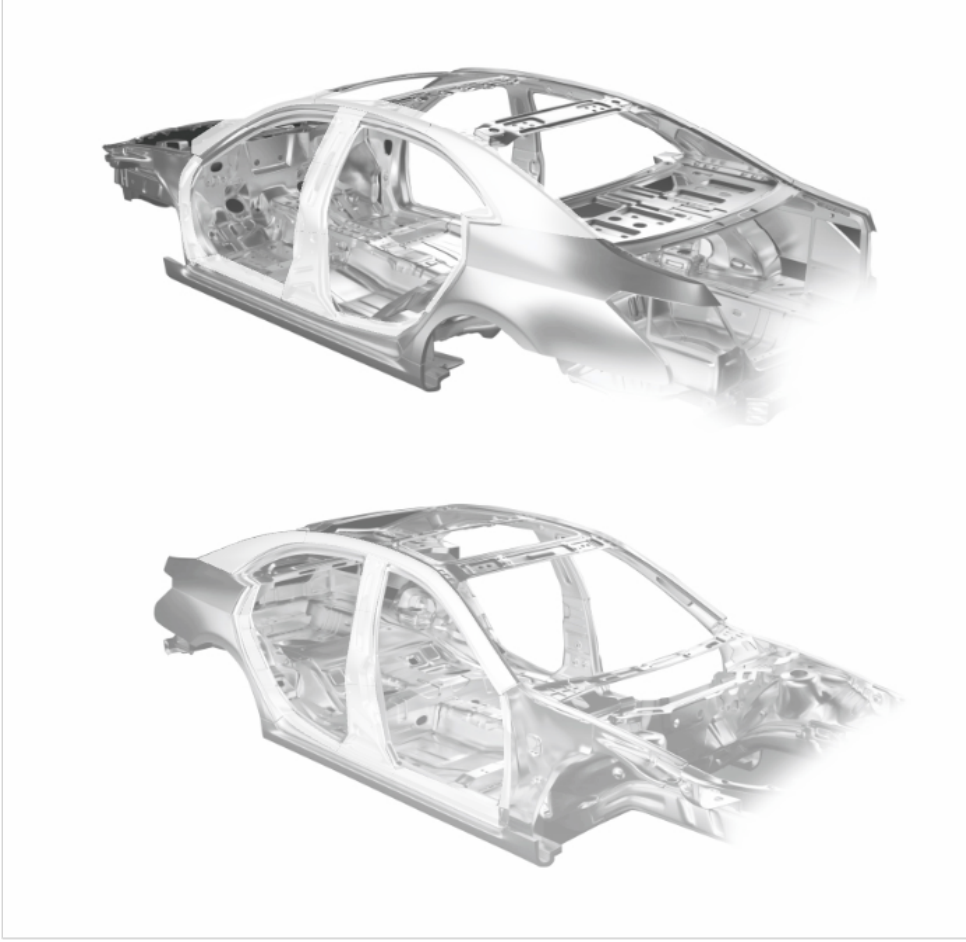
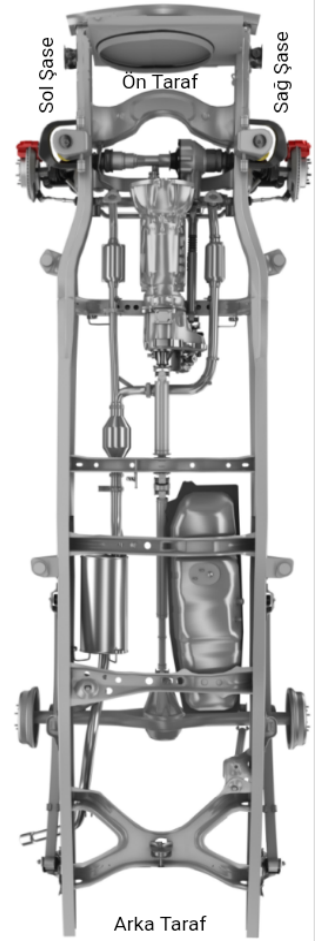
#### ARAC DİREK & SASİ KONTROLLERİ

#### DİREK KONTROL SONUÇLARI

#### ŞASİ KONTROL SONUÇLARI

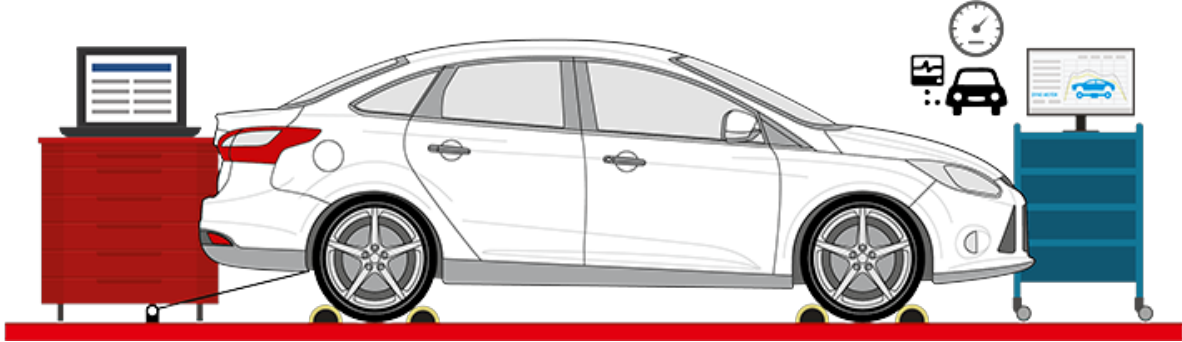
DYNO MOTOR PERFORMANS TEST SONUCU

| Aracın Motor Gücü (KW) | 103 KW - 138 BG |
| Ölçülen Motor Gücü (KW) | KW - 0 BG |
| Üretilen Anlık Performans (%) | % 0 |
| 40. Turbo Basınç Kontrolü | Problem Yok |
