Sayfa : 1 / 12  
EKSPERTİZ BİLGİLENDİRME SAYFASI

| Rapor Numarası | 4434306 | Tarih | 28.09.2026 |
| Marka | SKODA | Model | OCTAVIA |

#### ARAÇ EKSPERTİZ GEÇMİŞİ

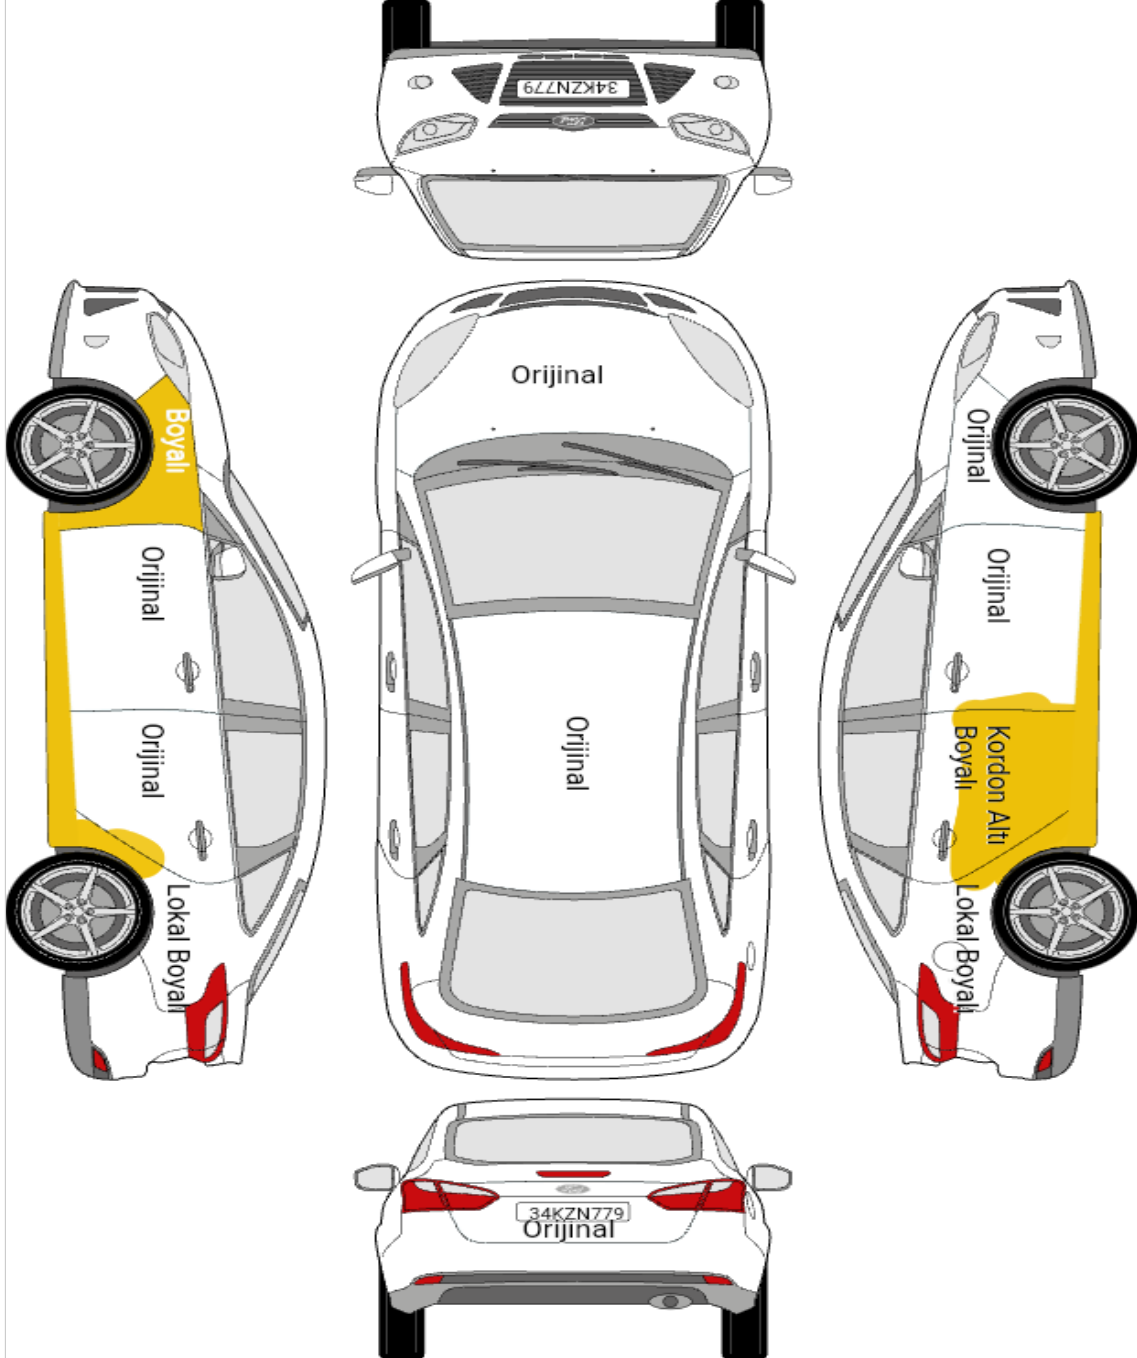
BOYA KAPORTA DIŞ KONTROLLER

| BOYALI | BOYALI-İŞLEMLİ | DEĞİŞEN | KAPI SACI DEĞİŞMİŞ |
| LOKAL BOYALI | LOKAL BOYA& AYAR İŞLEM | SÖKÜLÜP-TAKILMIŞ | SÖK-TAK. BOYALI |
| SÖK-TAK LOKAL BOYALI | DOLU GÖÇÜĞÜ / ORIJINAL | EZİK VE GÖÇÜKLER | HASARLI |

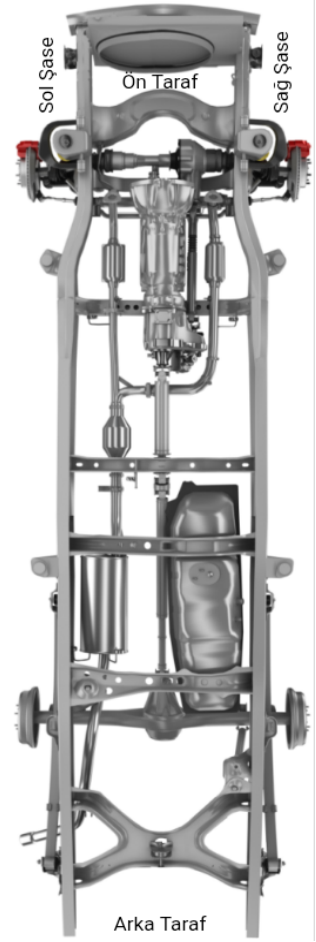
#### ARAC DİREK & SASİ KONTROLLERİ

#### DİREK KONTROL SONUÇLARI

#### ŞASİ KONTROL SONUÇLARI
