Sayfa : 1 / 11  
EKSPERTİZ BİLGİLENDİRME SAYFASI

| Rapor Numarası | 4341458 | Tarih | 14.07.2026 |
| Marka | RENAULT | Model | MEGANE SEDAN TOUCH 1.3 TCE<br>EDC 140 FAZ2 |

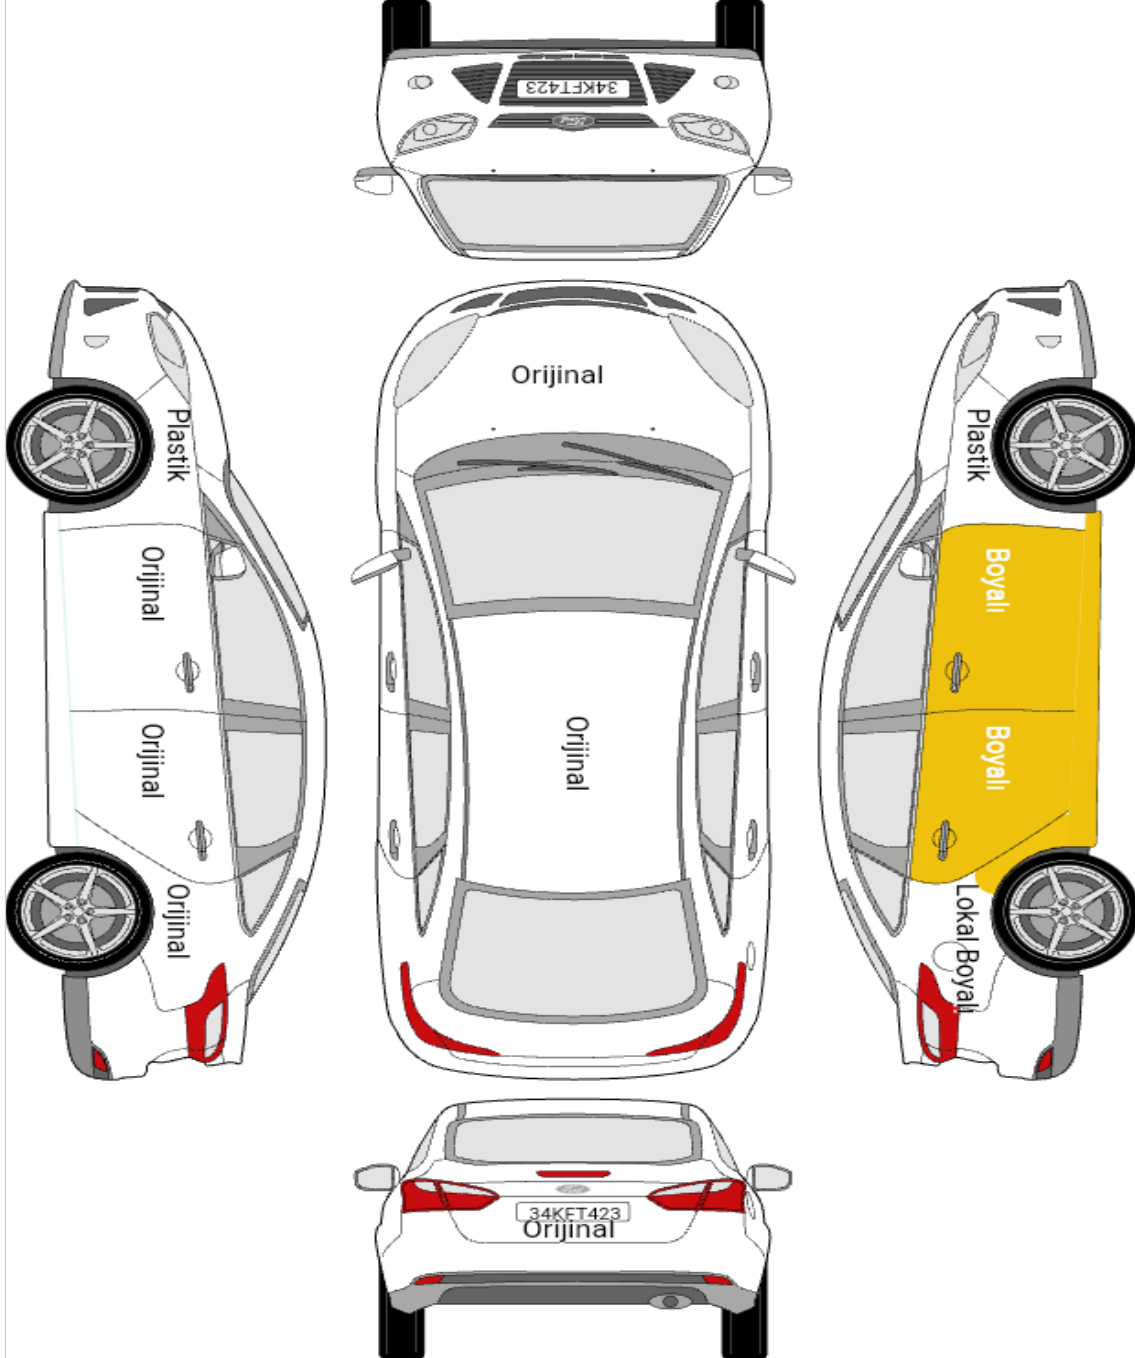
BOYA KAPORTA DIŞ KONTROLLER

| 36. Arka Tampon | ! Boyalı |
| 39. Çizik/Gamze/Göçükler | ! Var |

Tavan dahil ezik çizikler ve kuş pisliği izleri mevcut

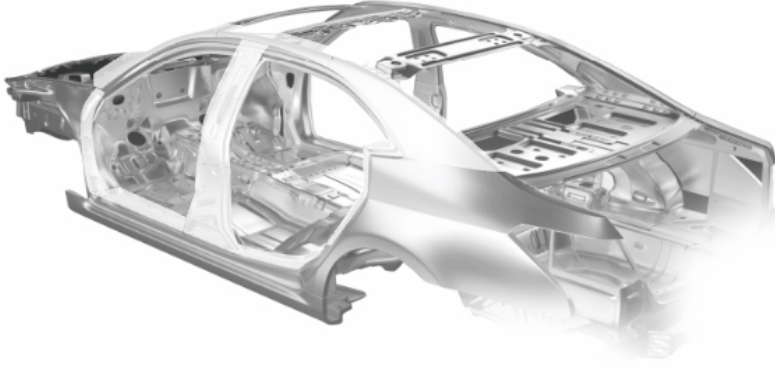
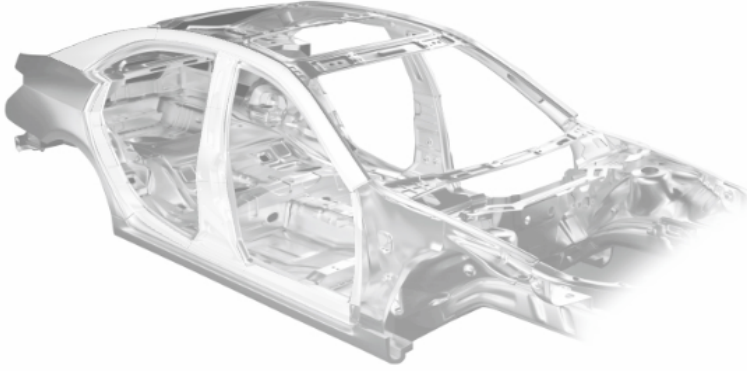
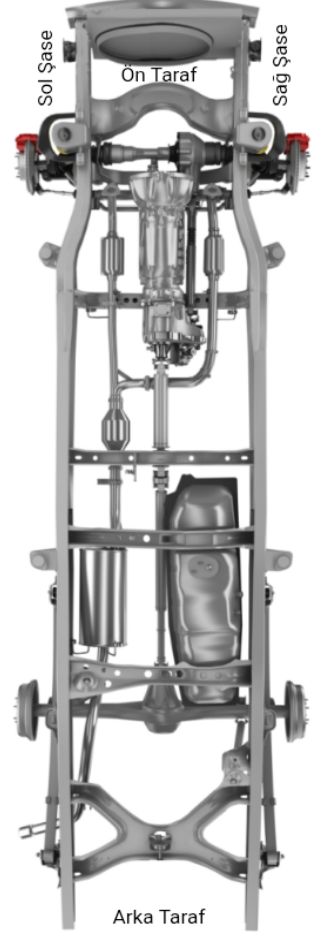
#### ARAC DİREK & SASİ KONTROLLERİ

#### DİREK KONTROL SONUÇLARI

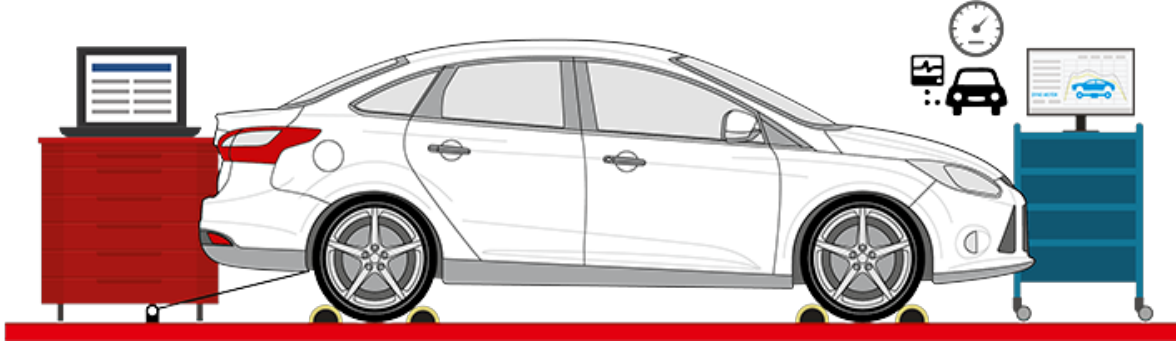
**DYNO MOTOR PERFORMANS TEST SONUCU**

| Aracın Motor Gücü (KW) | 103 KW - 138 BG |
| Ölçülen Motor Gücü (KW) | KW - 0 BG |
| Üretilen Anlık Performans (%) | % 0 |
