Sayfa : 1 / 12  
EKSPERTİZ BİLGİLENDİRME SAYFASI

| Rapor Numarası | 4310962 | Tarih | 15.06.2026 |
| Marka | RENAULT | Model | MEGANE SEDAN ICON 1.3 TCE EDC 140 FAZ2 |

| Ekspertiz Paketi | HAVA YASTIĞI KONTROLLERİ | Paket Tutarı | - |

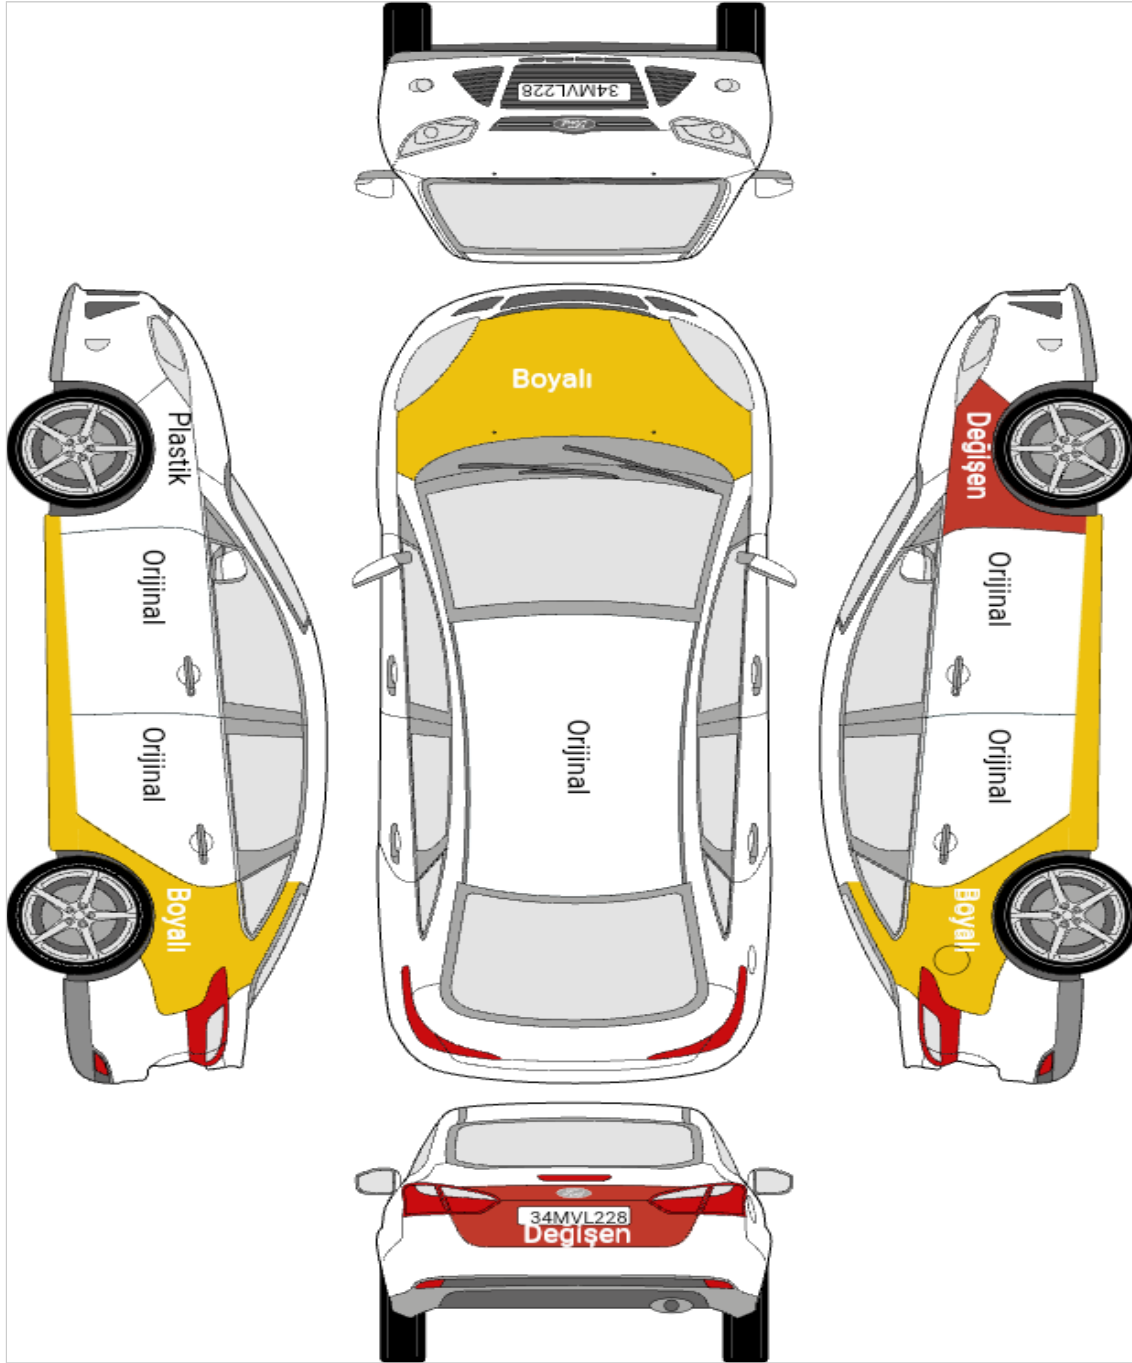
BOYA KAPORTA DIŞ KONTROLLER

| BOYALI | BOYALI-İŞLEMLİ | DEĞİŞEN | KAPI SACI DEĞİŞMİŞ |
| LOKAL BOYALI | LOKAL BOYA& AYAR İŞLEM | SÖKÜLÜP-TAKILMIŞ | SÖK-TAK. BOYALI |
| SÖK-TAK LOKAL BOYALI | DOLU GÖÇÜĞÜ / ORJİNAL | EZİK VE GÖÇÜKLER | HASARLI |

BOYA KAPORTA KONTROLLERİ 2 SAYFADAN OLUŞMAKTADIR

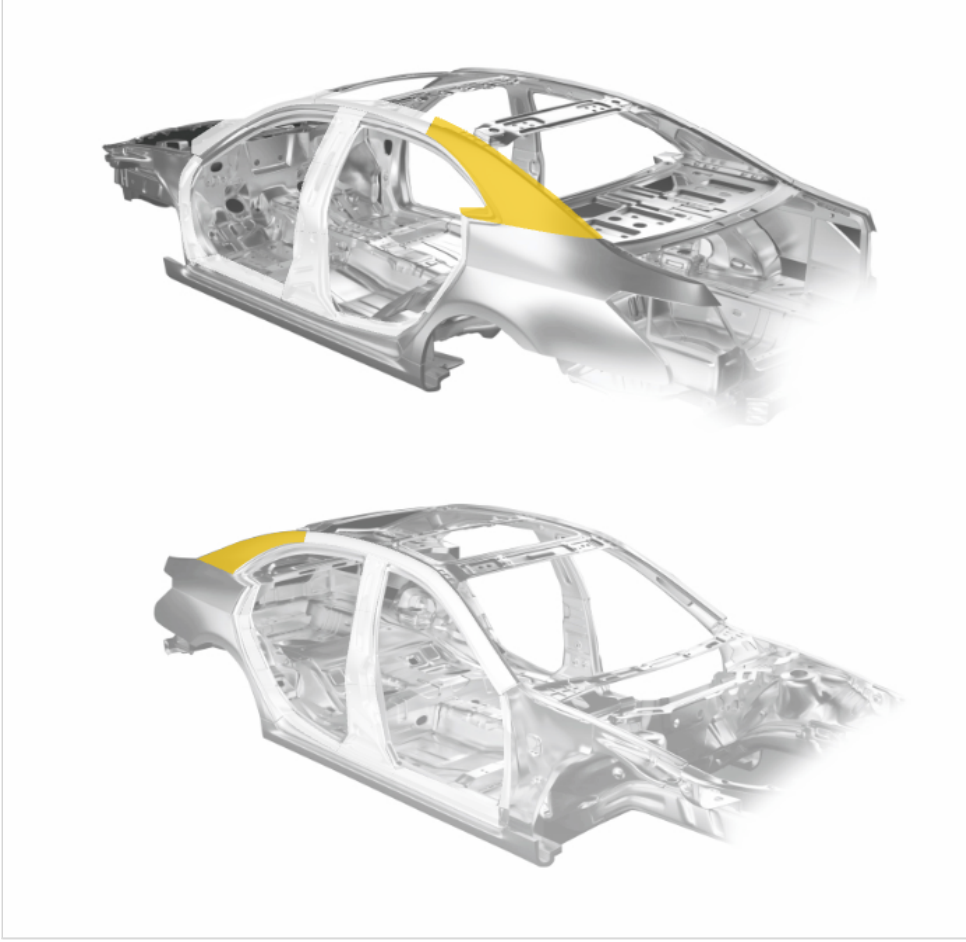
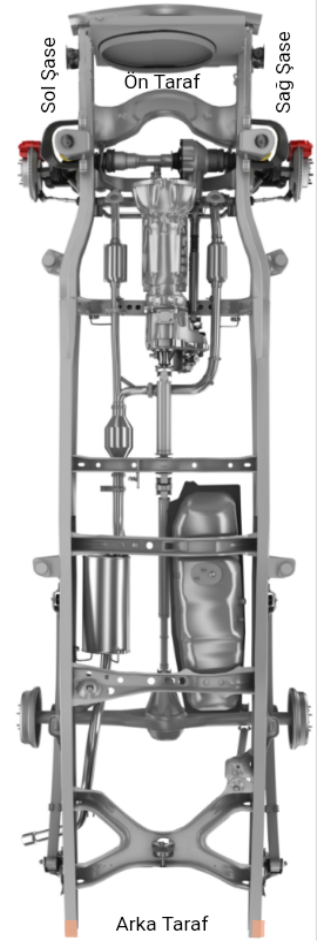
#### ARAÇ DİREK & ŞASİ KONTROLLERİ

#### DİREK KONTROL SONUÇLARI

| Sol Orta Direk | Orijinal | Sol Ön Cam Direği | Orijinal |
| Sol Arka Üst Direk | Lokal Boyalı | Sol Ön Basamak | Orijinal |
| Sağ Arka Üst Direk | Lokal Boyalı | Sağ Ön Basamak | Orijinal |

#### ŞASİ KONTROL SONUÇLARI

| Sol Şasi | Şasi Ucu İşlemleri:1 |
| Sağ Şasi | Şasi Ucu İşlemleri:1 |

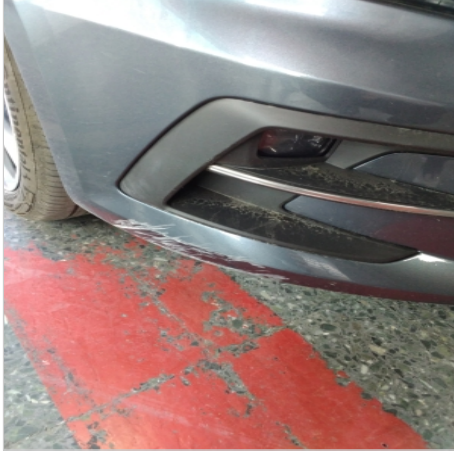
**ARAÇ RESİMLERİ**

Tavan dahil ezik çizikler ve kuş pisliği izleri mevcut Havuz plastik ve hasarlı Arka şase uçları işlemli

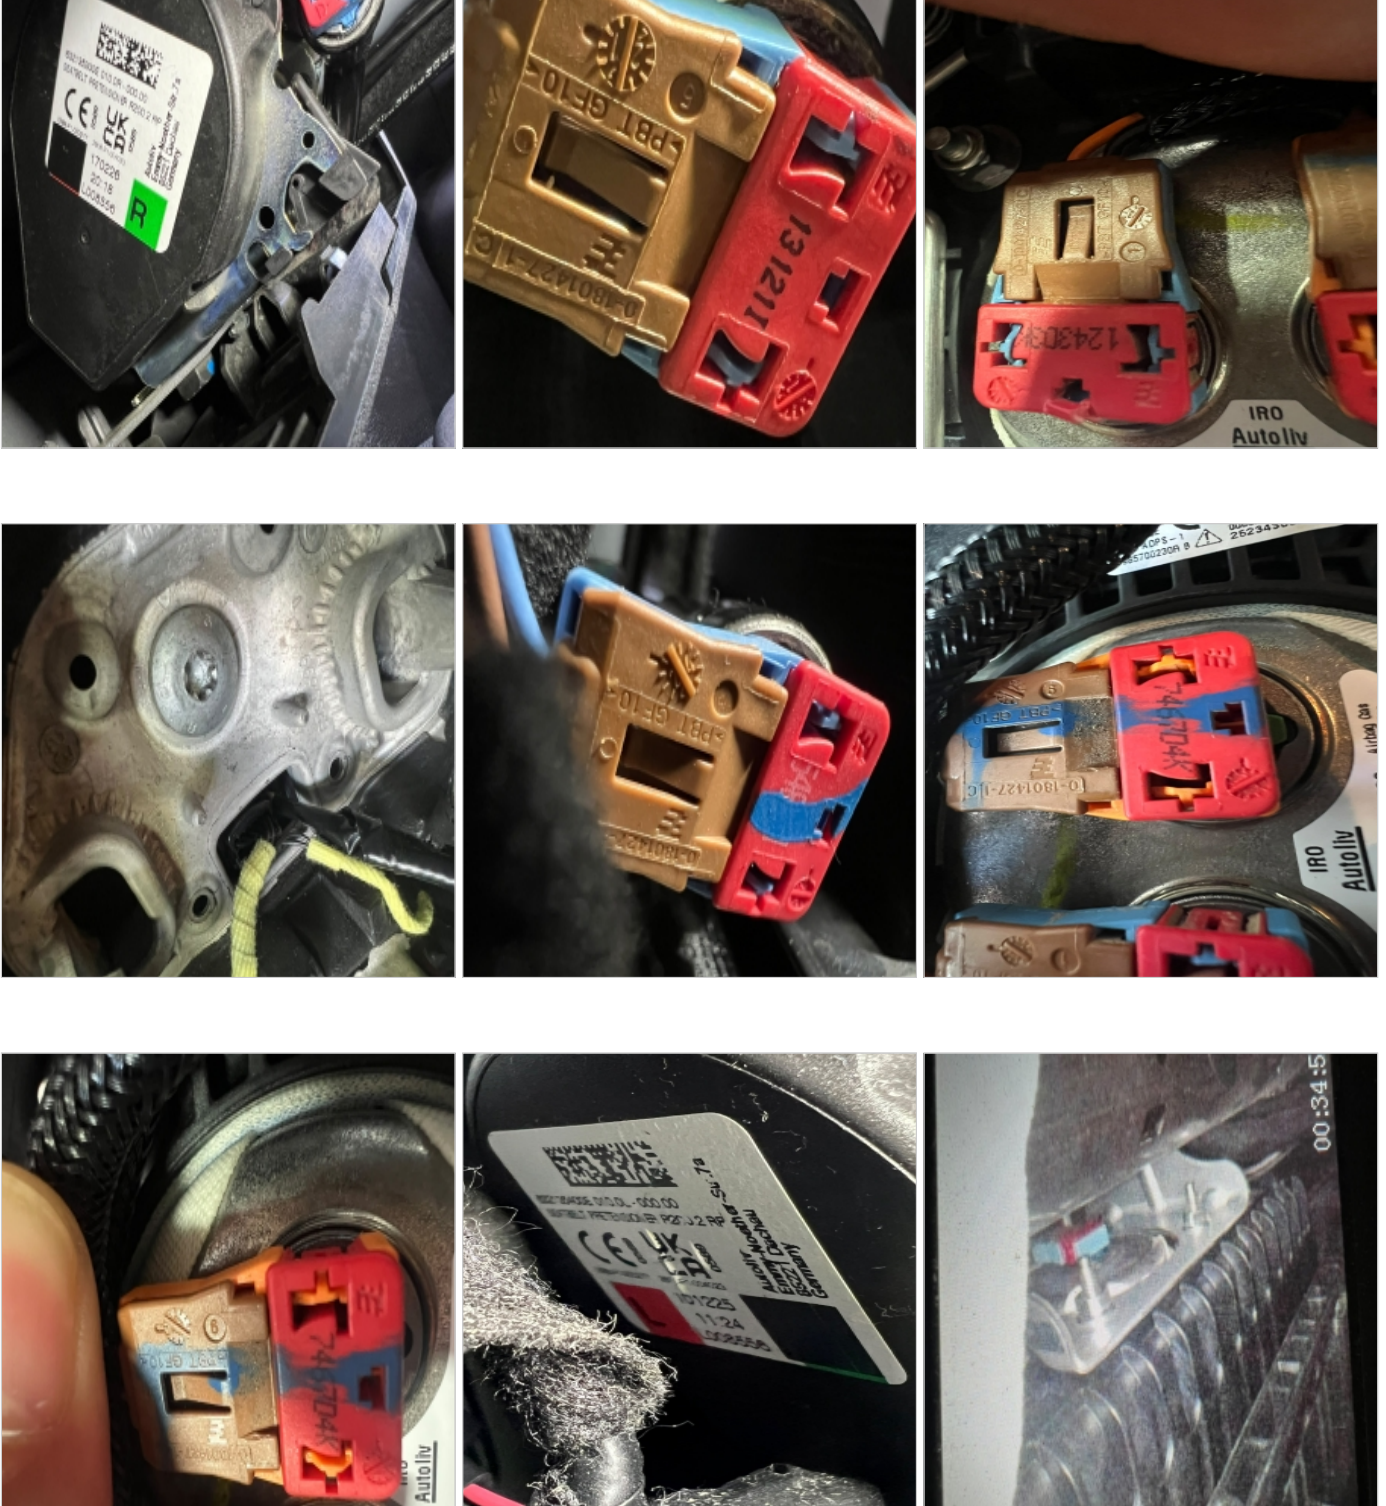
ARAÇ RESİMLERİ

| 1. Sürücü Yan Hava Yastığı ( Direksiyon Simidi ) | ! Değişen |
| 2. Yolcu Yan Hava Yastığı ( Ön Panel ) | ! Değişen |
| 3. Sağ Perde Hava Yastığı | ! Değişen |
| 4. Sol Perde Hava Yastığı | ! Değişen |
| 8. Emniyet Kemeri Hava Yastığı | ! Değişen |
