Sayfa : 1 / 11  
EKSPERTİZ BİLGİLENDİRME SAYFASI

| Rapor Numarası | 4439913 | Tarih | 02.10.2026 |
| Plaka | 34KYF203 | Şasi | VF1RFB00372925614 |
| Marka | RENAULT | Model | MEGANE |

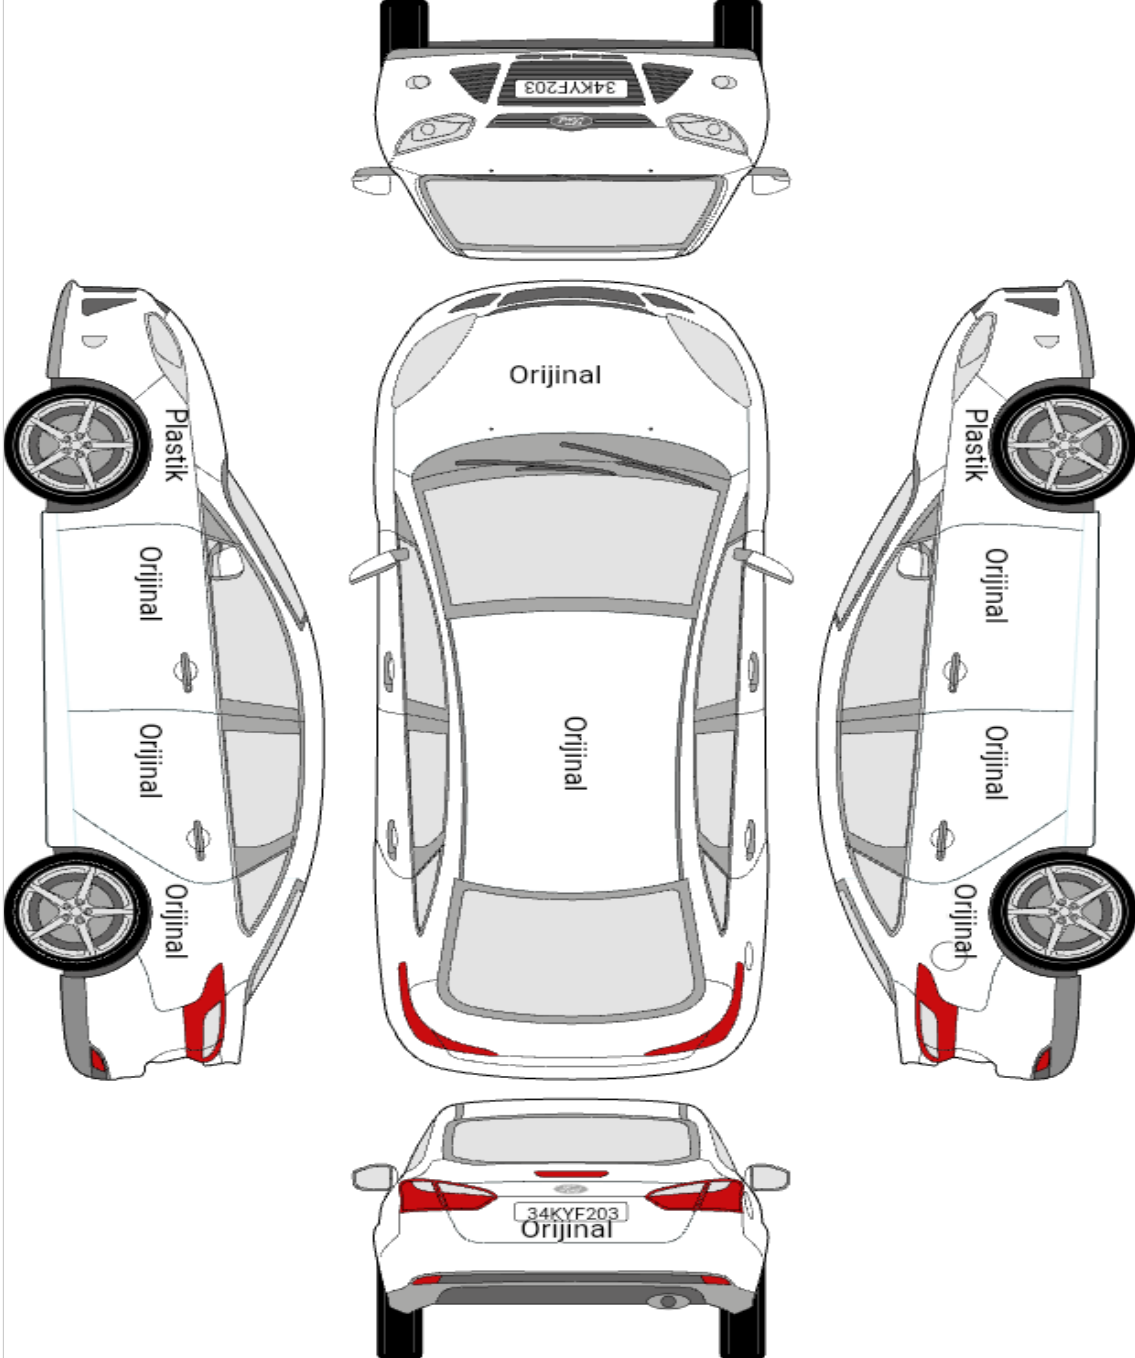
BOYA KAPORTA DIŞ KONTROLLER

Tavan dahil ezik çizikler ve kuş pisliği izleri mevcut Sol podye ve şase bağlantı sacında ezik mevcut Sol ön çamurluk kırık hasarlı

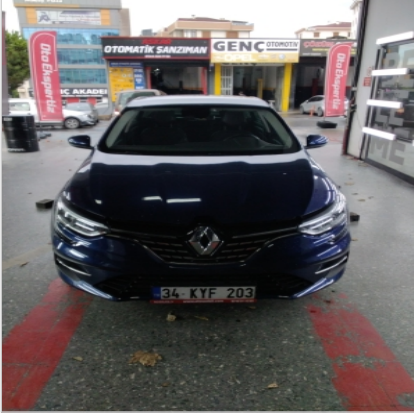
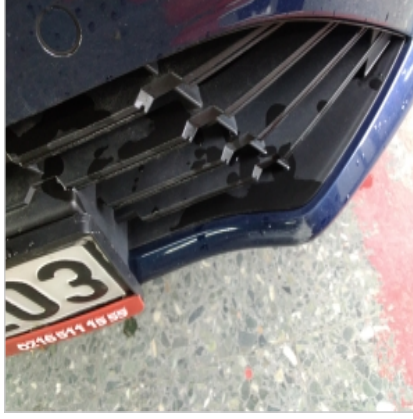
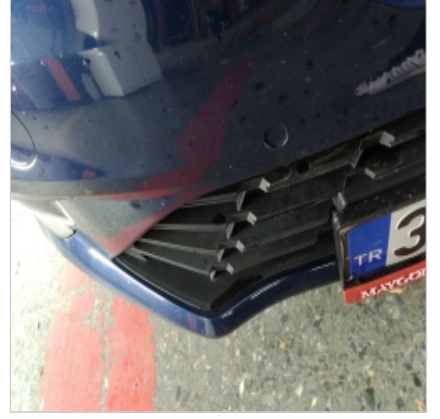
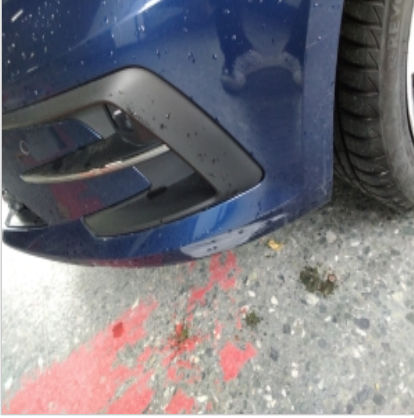
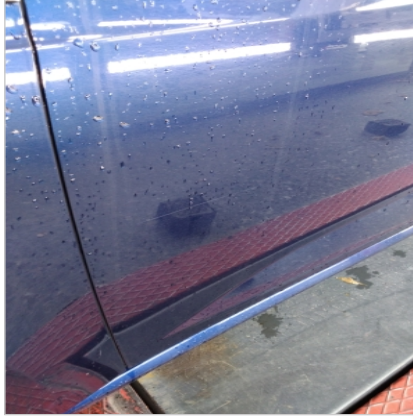
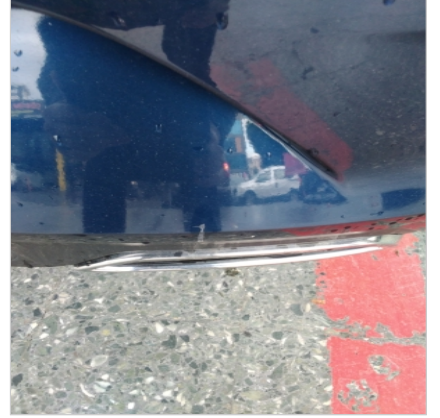
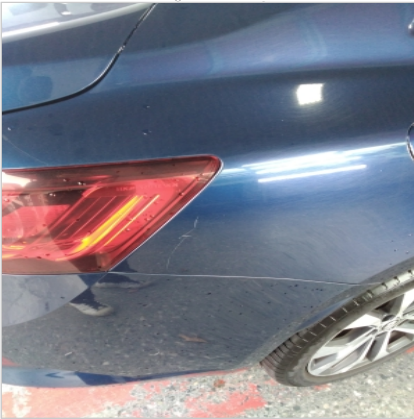
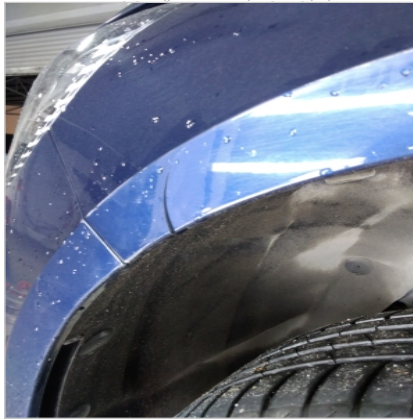
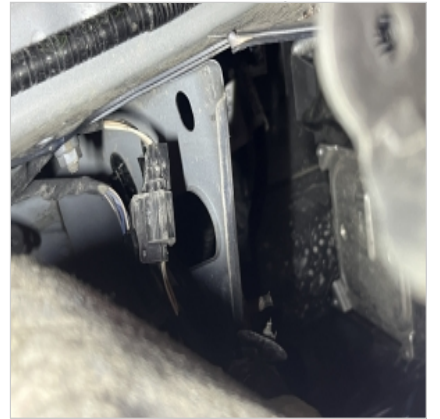
**ARAÇ RESİMLERİ**

SAĞ ARKA ÇAMURLUK

ÖN ÇAMURLUK
