Sayfa : 1 / 11  
EKSPERTİZ BİLGİLENDİRME SAYFASI

| Rapor Numarası | 4453161 | Tarih | 13.10.2026 |
| Marka | RENAULT | Model | CLIO |

#### ARAÇ EKSPERTİZ GEÇMİŞİ

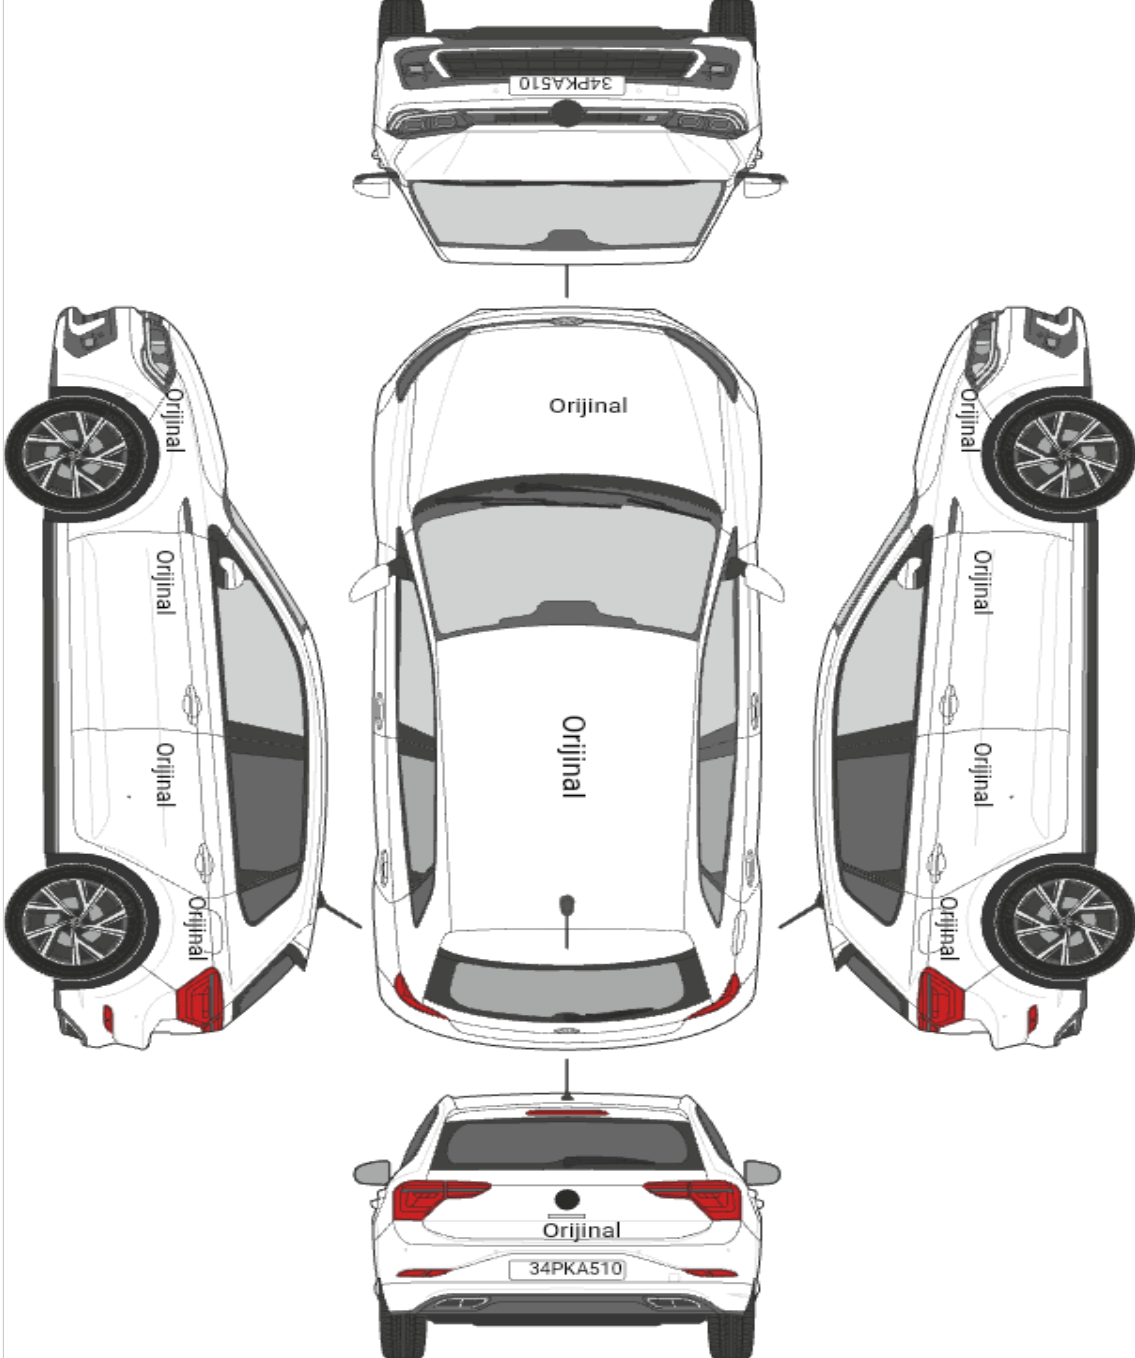
BOYA KAPORTA DIŞ KONTROLLER

| 39. Çizik/Gamze/Göçükler | ! Var |

Tavan dahil ezik çizikler ve kuş pisliği izleri mevcut

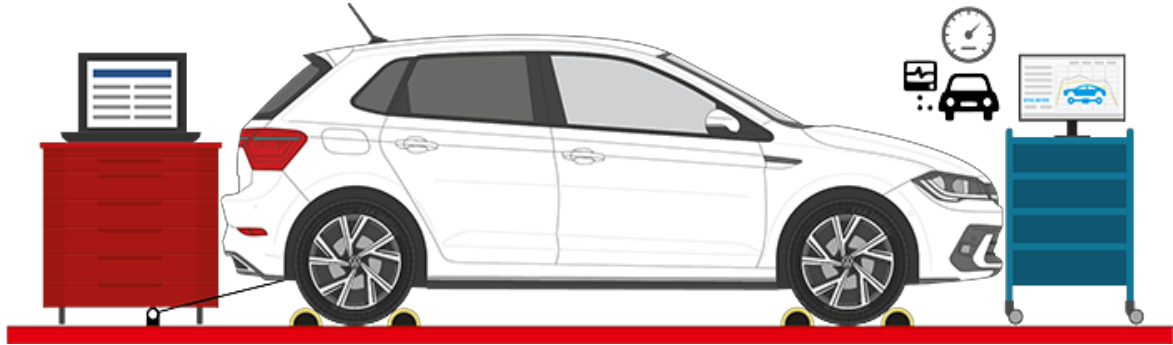
DYNO MOTOR PERFORMANS TEST SONUCU

| Aracın Motor Gücü (KW) | 67 KW - 90 BG |
| Ölçülen Motor Gücü (KW) | KW - 0 BG |
| Üretilen Anlık Performans (%) | % 0 |
