Sayfa : 1 / 11  
EKSPERTİZ BİLGİLENDİRME SAYFASI

| Rapor Numarası | 4399783 | Tarih | 01.09.2026 |
| Plaka | 34PHH830 | Şasi | VF1RJA00176235118 |
| Marka | RENAULT | Model | CLIO |

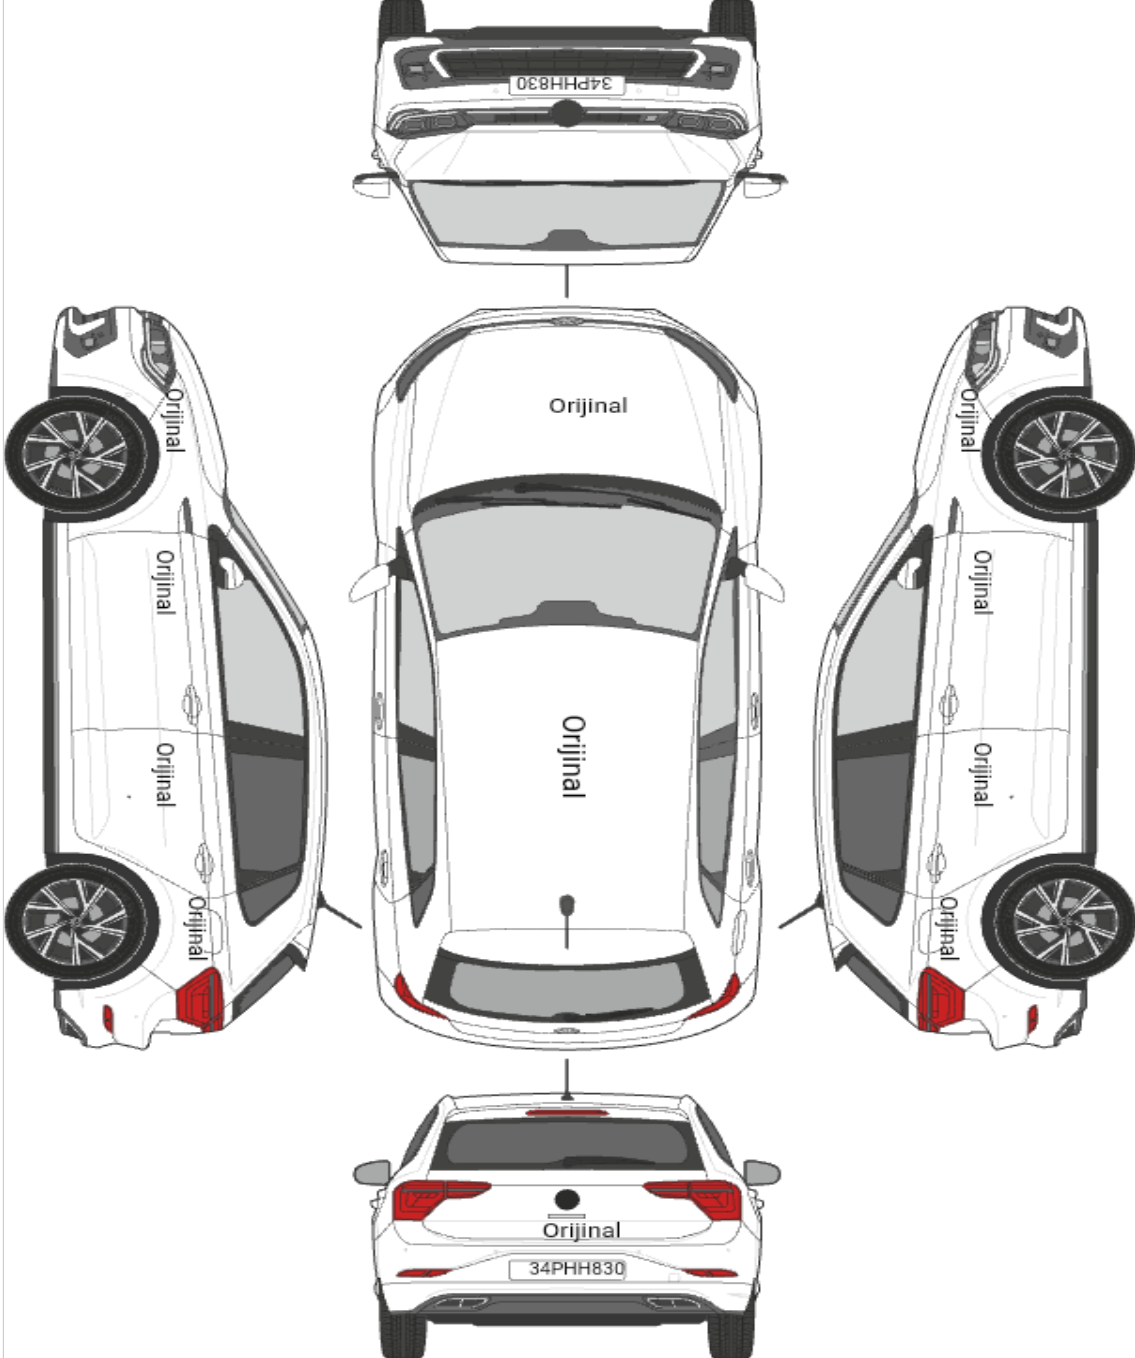
BOYA KAPORTA DIŞ KONTROLLER

| 39. Çizik/Gamze/Göçükler | ! Var |

Tavan dahil ezik çizikler ve kuş pisliği izleri mevcut
