Sayfa : 1 / 11  
EKSPERTİZ BİLGİLENDİRME SAYFASI

| Rapor Numarası | 4400382 | Tarih | 01.09.2026 |
| Marka | RENAULT | Model | CLİO |

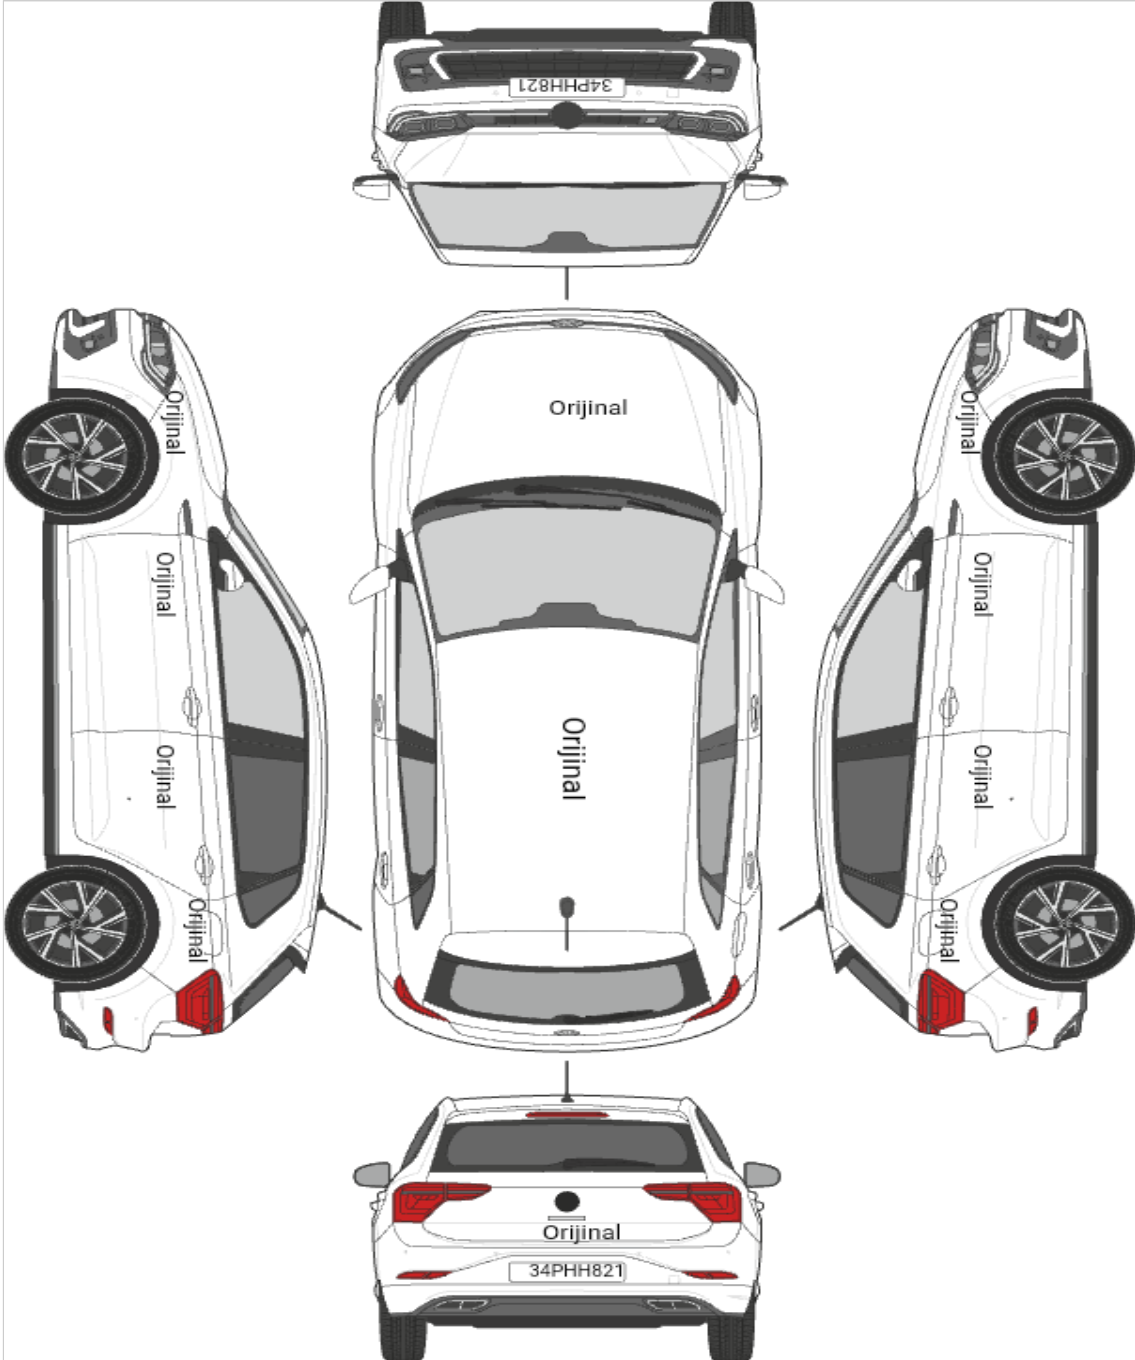
#### BOYA KAPORTA DIŞ KONTROLLER

| BOYALI | BOYALI-İŞLEMLİ | DEĞİŞEN | KAPI SACI DEĞİŞMİŞ |
| LOKAL BOYALI | LOKAL BOYA& AYAR İŞLEM | SÖKÜLÜP-TAKILMIŞ | SÖK-TAK. BOYALI |
| SÖK-TAK LOKAL BOYALI | DOLU GÖÇÜĞÜ / ORJİNAL | EZİK VE GÖÇÜKLER | HASARLI |

| 36. Arka Tampon | ! Boyalı |
| 39. Çizik/Gamze/Göçükler | ! Var |

Tavan dahil ezik çizikler ve kuş pisliği izleri mevcut
