Sayfa : 1 / 11  
EKSPERTİZ BİLGİLENDİRME SAYFASI

| Rapor Numarası | 4434330 | Tarih | 28.09.2026 |
| Plaka | 34PJA828 | Şasi | VF1RJA00276368017 |
| Marka | RENAULT | Model | CLIO |

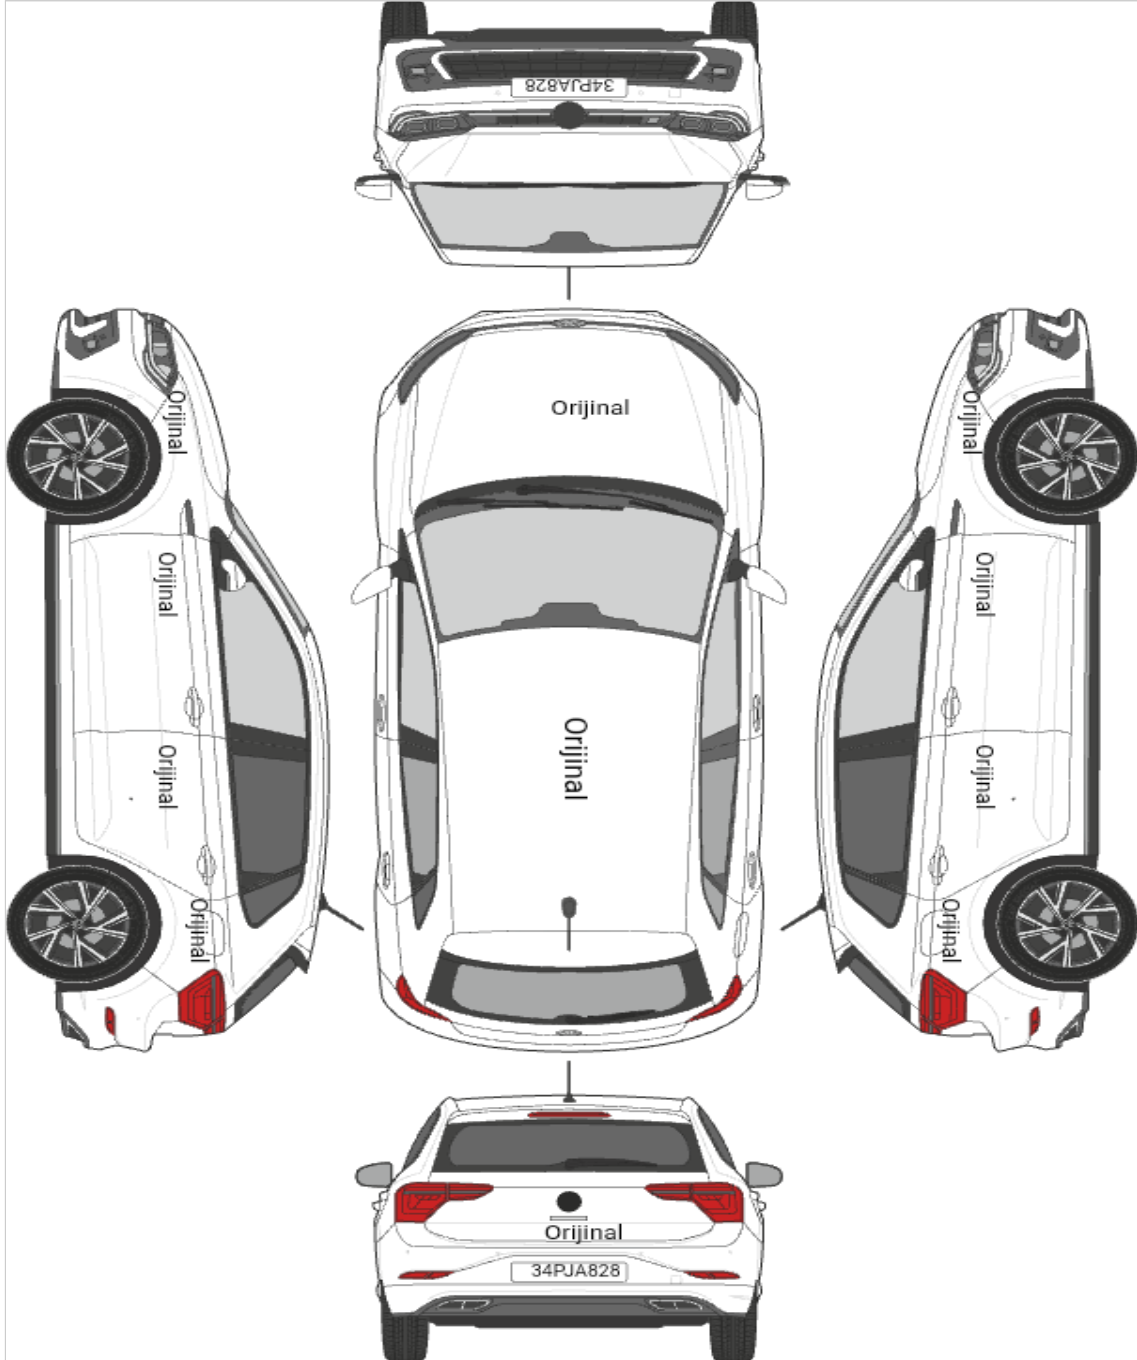
BOYA KAPORTA DIŞ KONTROLLER

| 39. Çizik/Gamze/Göçükler | ! Var |

Tavan dahil ezik çizikler ve kuş pisliği izleri
