Sayfa : 1 / 10  
EKSPERTİZ BİLGİLENDİRME SAYFASI

| Rapor Numarası | 4452493 | Tarih | 13.10.2026 |
| Marka | OPEL | Model | P7 MONOCAB C |

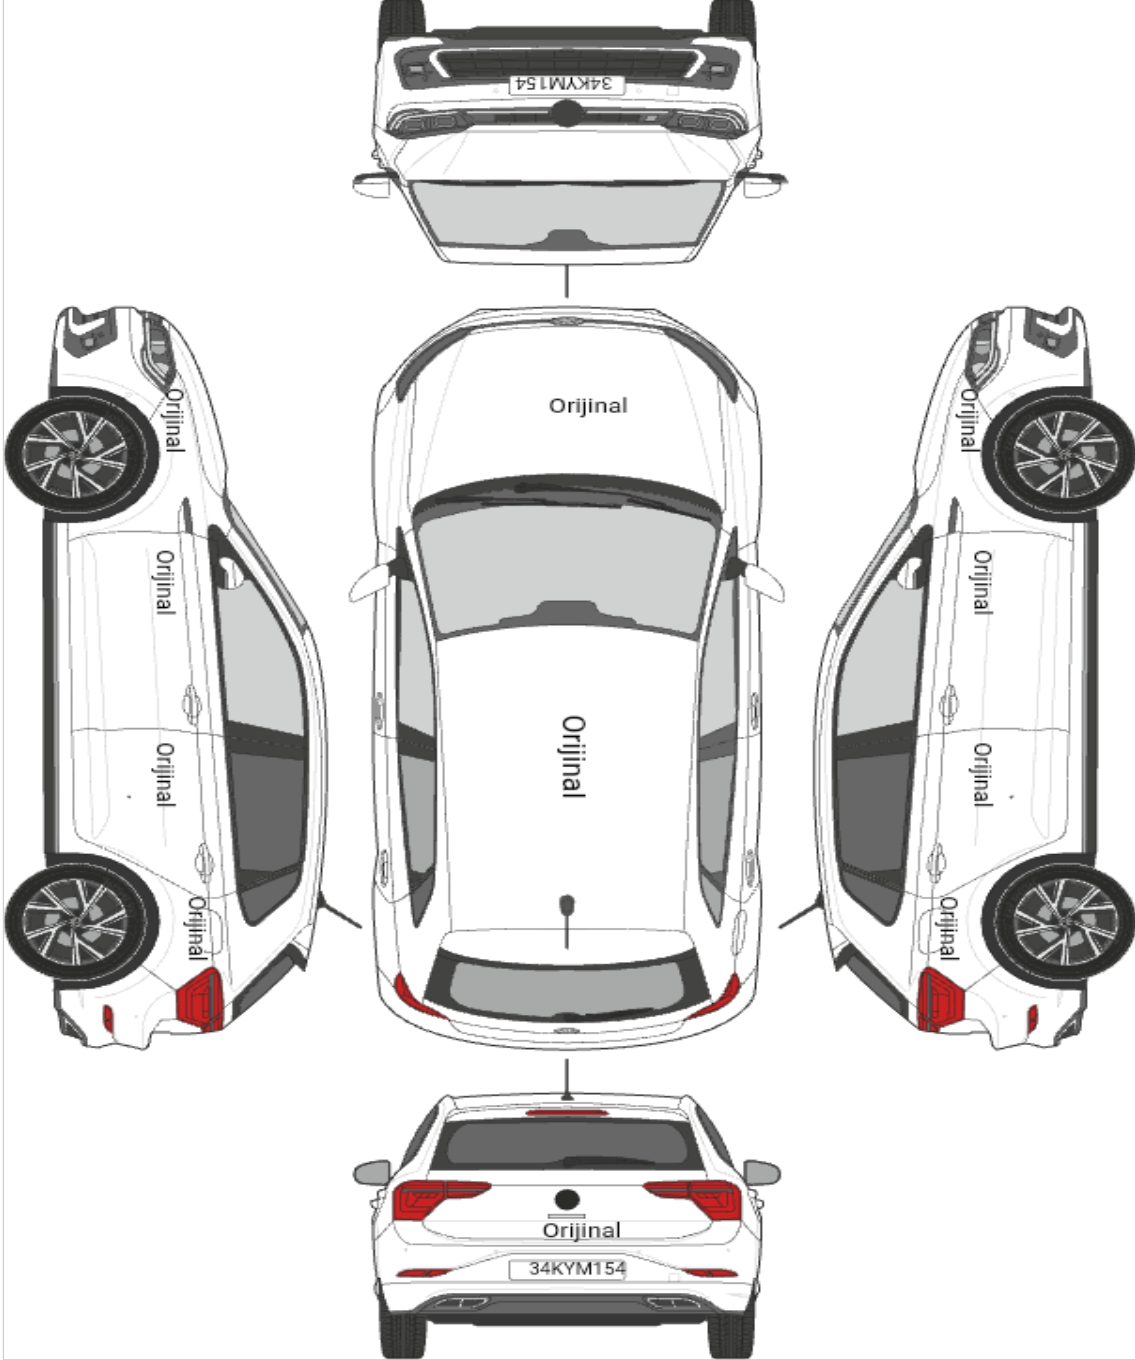
BOYA KAPORTA DIŞ KONTROLLER

| 35. Ön Tampon | ! Boyalı |
| 39. Çizik/Gamze/Göçükler | ! Var |

Tavan dahil ezik çizikler ve kuş pisliği izleri mevcut ön panel tamirli
