Sayfa : 1 / 11  
EKSPERTİZ BİLGİLENDİRME SAYFASI

| Rapor Numarası | 4434586 | Tarih | 28.09.2026 |
| Marka | OPEL | Model | CROSSLAND |

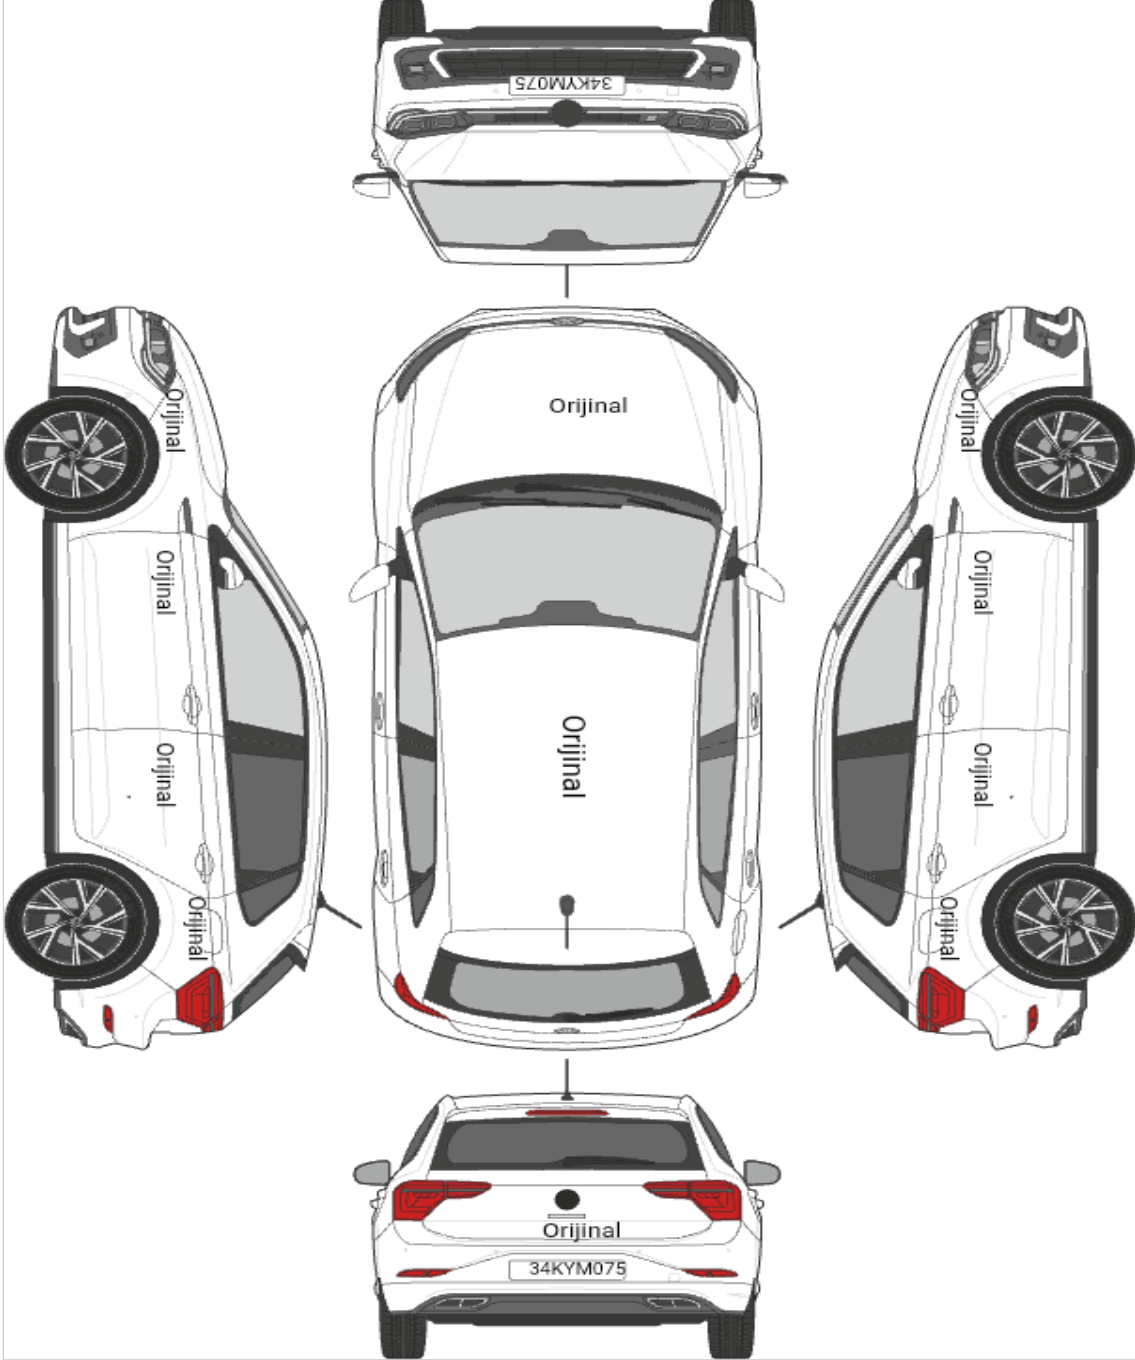
BOYA KAPORTA DIŞ KONTROLLER

| BOYALI | BOYALI-İŞLEMLİ | DEĞİŞEN | KAPI SACI DEĞİŞMİŞ |
| LOKAL BOYALI | LOKAL BOYA& AYAR İŞLEM | SÖKÜLÜP-TAKILMIŞ | SÖK-TAK. BOYALI |
| SÖK-TAK LOKAL BOYALI | DOLU GÖÇÜĞÜ / ORJİNAL | EZİK VE GÖÇÜKLER | HASARLI |
