Sayfa : 1 / 10  
EKSPERTİZ BİLGİLENDİRME SAYFASI

| Rapor Numarası | 4452646 | Tarih | 13.10.2026 |
| Plaka | 34NCJ474 | Şasi | WF02NBER52SM21360 |
| Marka | FORD | Model | N3P |

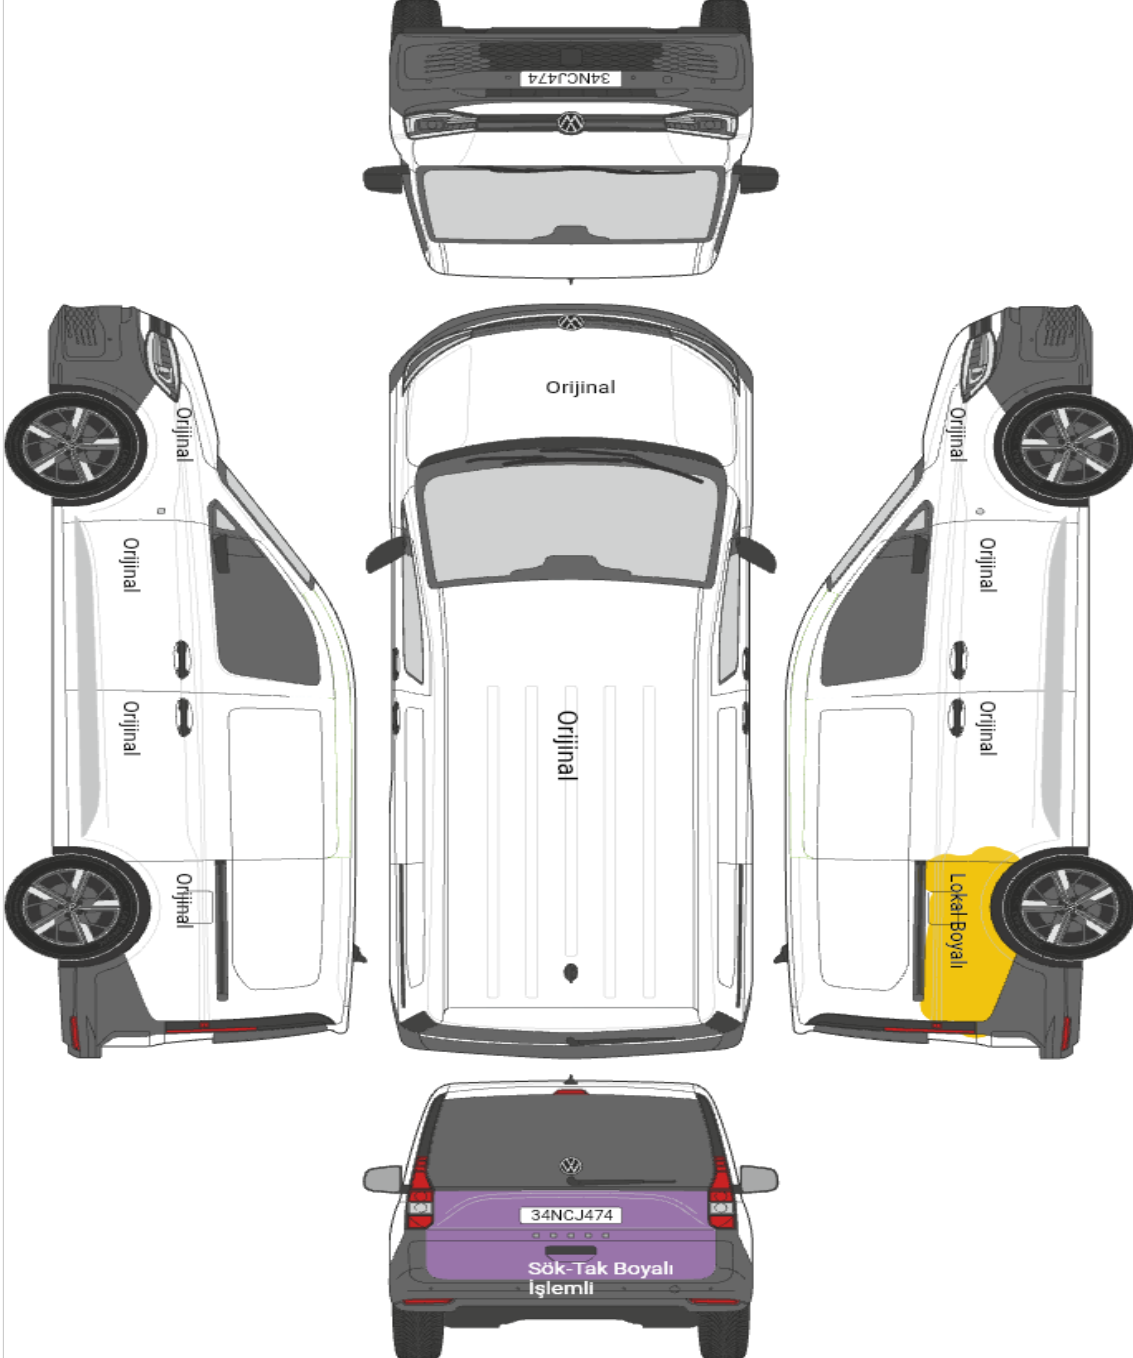
BOYA KAPORTA DIŞ KONTROLLER

| 34. Arka Panel | ! İşlemli |
| 38. Bagaj İç Havuz Sacı | ! Boyalı/İşlemli |
| 39. Çizik/Gamze/Göçükler | ! Var |

Tavan dahil ezik çizikler ve kuş pisliği izleri mevcut Bagaj kapağı iç dış boyalı işlemli

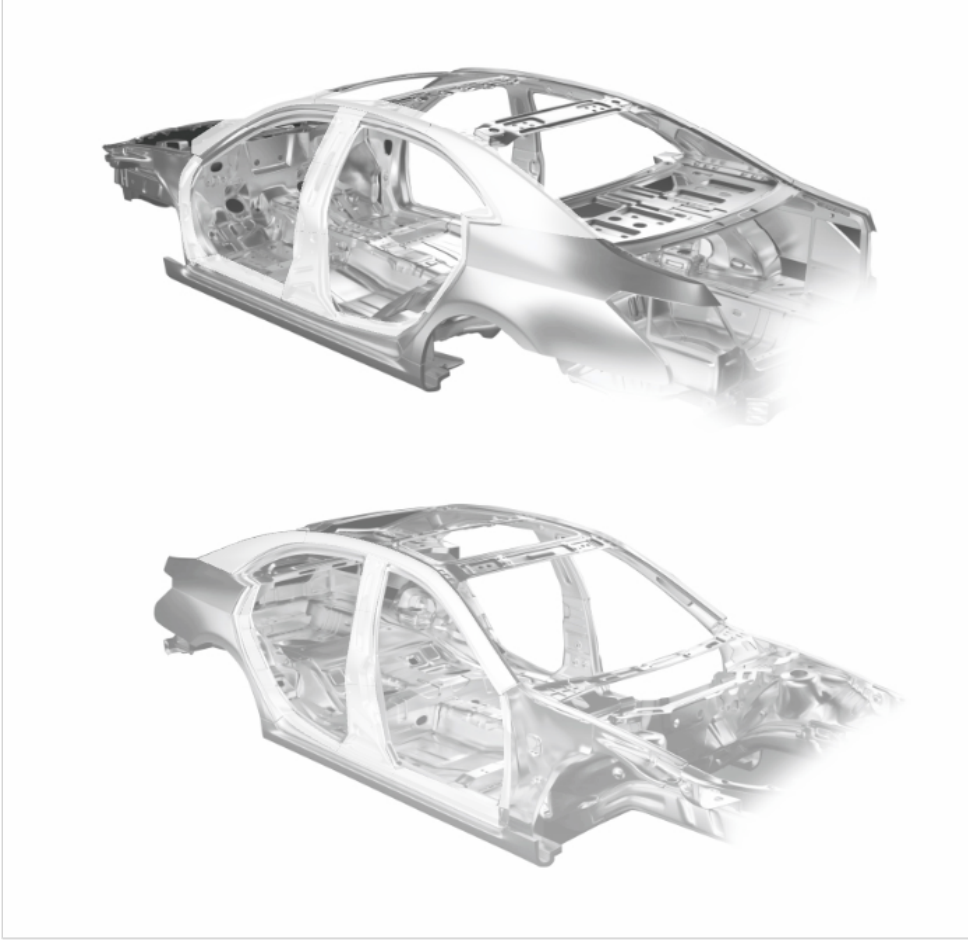
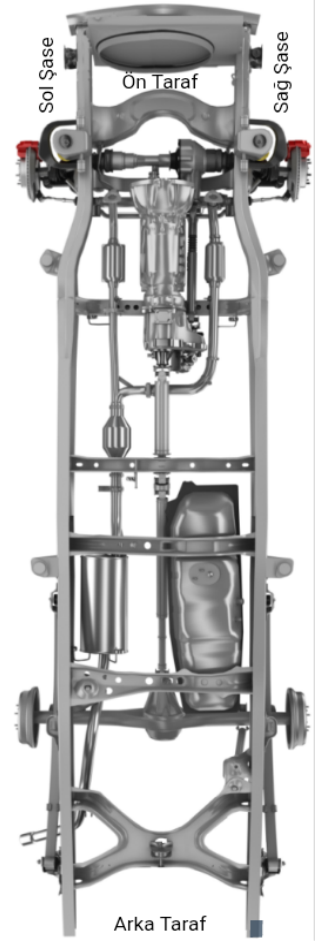
#### ARAC DİREK & SASİ KONTROLLERİ

#### ŞASİ KONTROL SONUÇLARI

| Sağ Şasi | Hasarlı:1 |

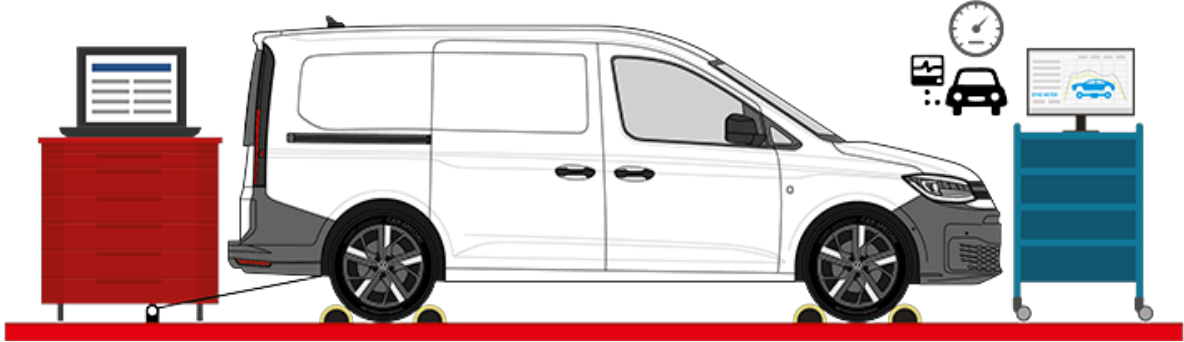
DYNO MOTOR PERFORMANS TEST SONUCU

| Aracın Motor Gücü (KW) | 91 KW - 122 BG |
| Ölçülen Motor Gücü (KW) | KW - 0 BG |
| Üretilen Anlık Performans (%) | % 0 |
