# Full Plus Ekspertiz

## 34GMB063

| Rengi | BEYAZ | Model | Tourneo Courier |

## Kaporta Kontrolü(Değişmiş Boyanmış kontrolü)

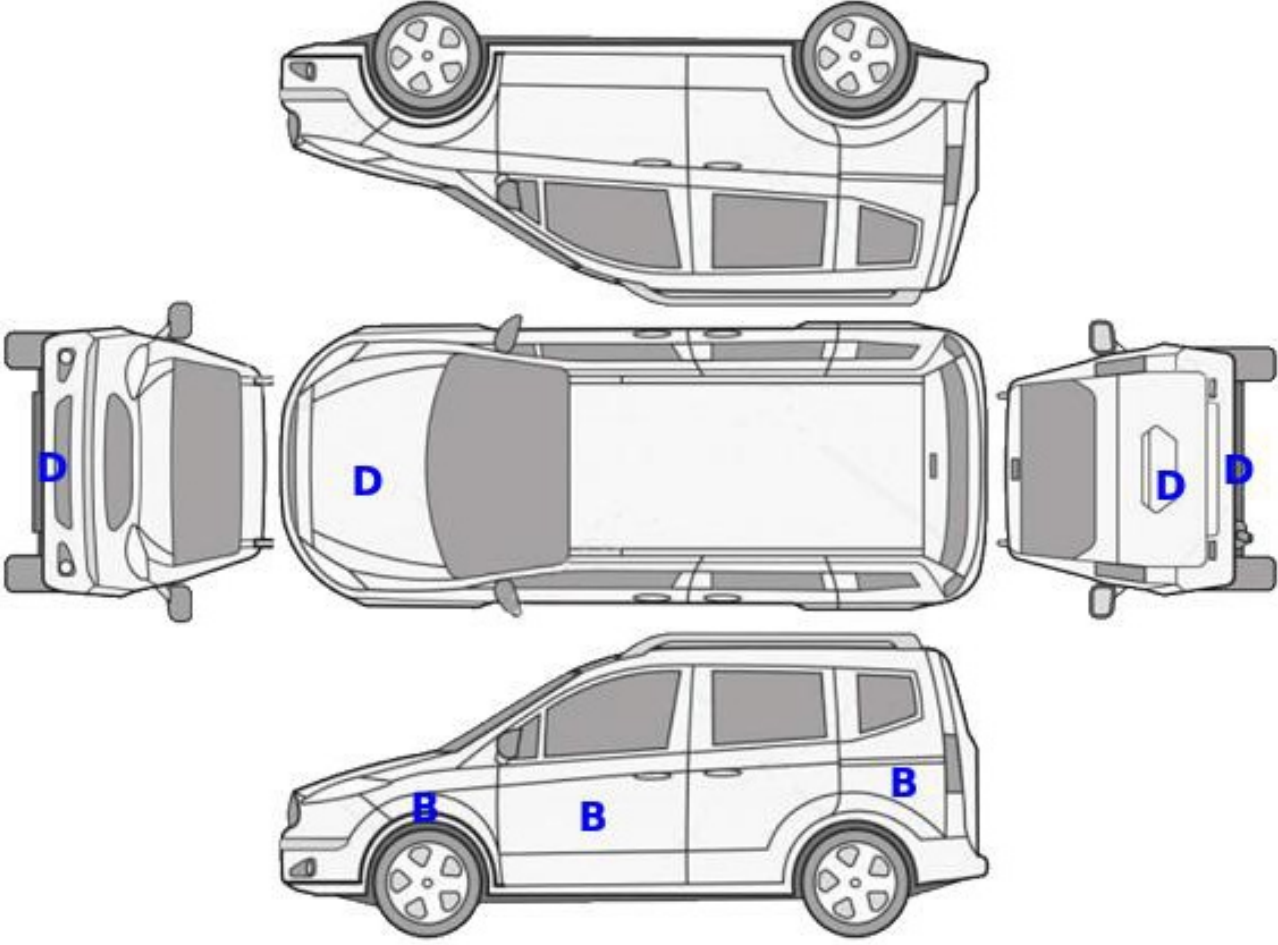
**B: Boyalı**

**B/2: Lokal Boyalı**

**D: Değişmiş**

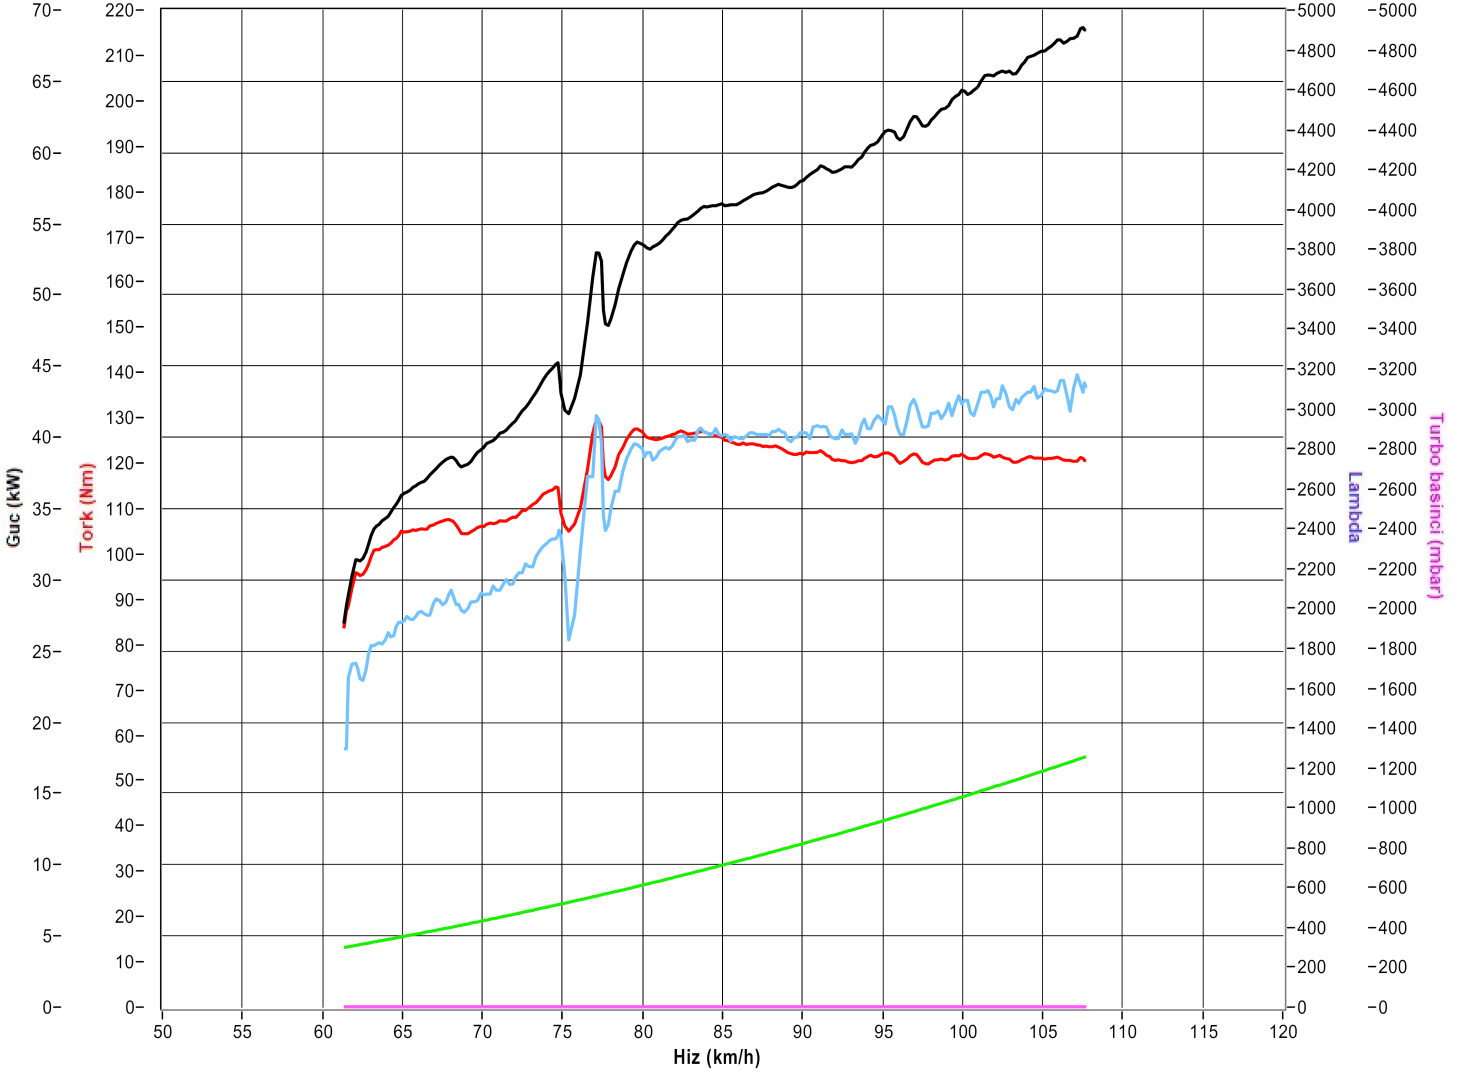
## RPM (Devir/dk) Grafiği

| Ölçülen Motor Torku | Teker Torku | Teker Gücü | Test Hızı |
| 130 | 81,54 | 44,4 | 108 |
| Ruhsat Verisi Güç | Test Sonucu Güç | Kayıp Güç | Performans % |
| 73 | 68,8 | 16,83 | 94,25 |

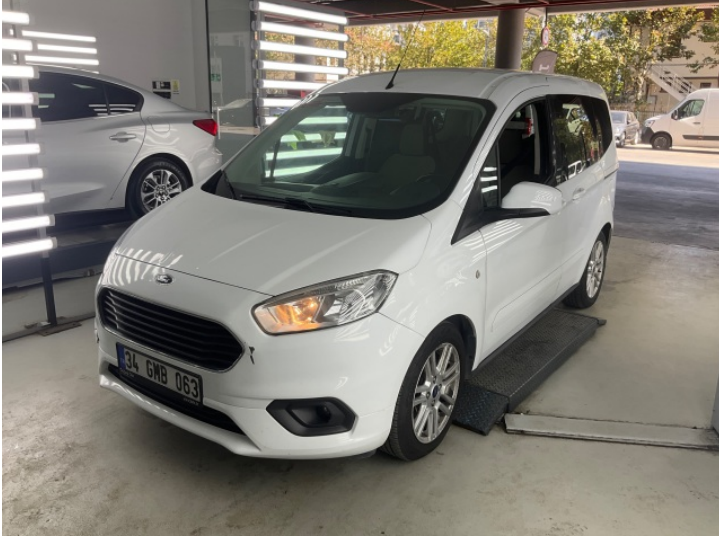
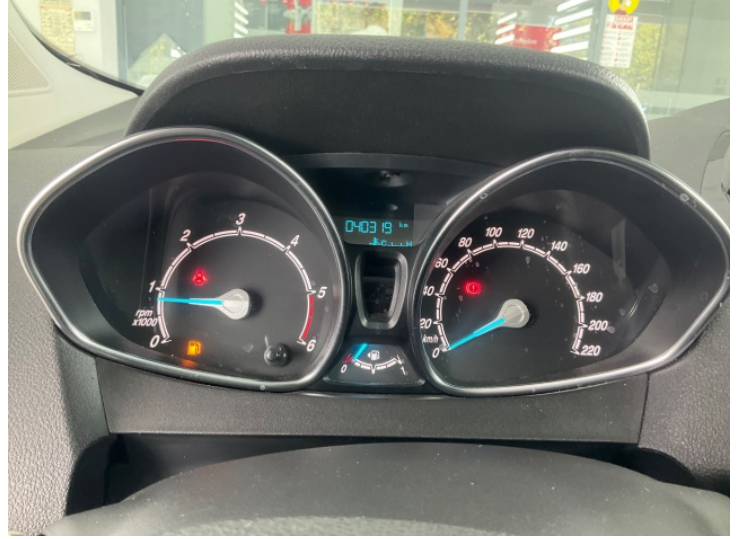
## Araç Resimleri

Dikiz aynası, sol, Dış dikiz aynası > Çizik

Tavan, Tavan > Ezik

Kapı, sağ ön, Kapı, sağ ön > Ezik

Çamurluk, sağ arka, Çamurluk, sağ arka > Ezik
