EKSPERTİZ RAPORU

Ekspertiz Talep Eden	: KAR OTOMOTİV	KM	: 78921
Plaka	: 34KHD170	Yakıt Tip/Vites Tip	: BENZİN/Manuel
Marka/Model/Tip	: FIAT EGEA / 2024	Şase	: NM43560000U149004

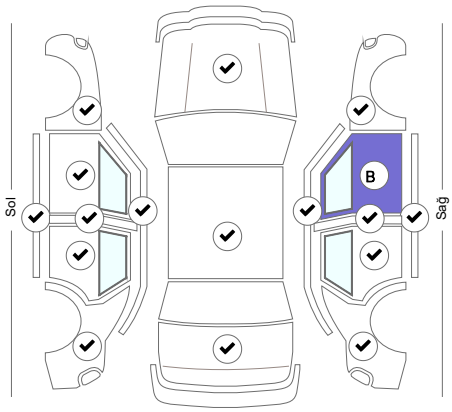
KAPORTA BOYA DETAY EKSPERTİZİ

Parça Adı		Tespit	Açıklama
SAĞ İÇ DİREK	O	ORİJİNAL	
SAĞ ÜST DİREK	O	ORİJİNAL	
SAĞ ÖN ÇAMURLUK	O	ORİJİNAL	
ARKA BAGAJ KAPAĞI	O	ORİJİNAL	HASARLI
ARKA PANEL	O	ORİJİNAL	
ARKA HAVUZ SACI	O	ORİJİNAL	
ÖN PANEL	O	ORİJİNAL	
SAĞ ÖN ŞASE	O	ORİJİNAL	
SOL ÖN ŞASE	O	ORİJİNAL	
SOL İÇ PODYA	O	ORİJİNAL	
SAĞ İÇ PODYA	O	ORİJİNAL	
ARKA SAĞ ŞASE	O	ORİJİNAL	
ARKA SOL ŞASE	O	ORİJİNAL	
SOL MARŞPİYEL	O	ORİJİNAL	
SAĞ MARŞPİYEL	O	ORİJİNAL	HASARLI
TAVAN	O	ORİJİNAL	
KAPUT	O	ORİJİNAL	
SOL ÖN ÇAMURLUK	O	ORİJİNAL	
SOL ÖN KAPI	O	ORİJİNAL	
SOL İÇ DİREK	O	ORİJİNAL	
SOL ÜST DİREK	O	ORİJİNAL	
SOL ARKA KAPI	O	ORİJİNAL	
SOL ARKA ÇAMURLUK	O	ORİJİNAL	
SAĞ ARKA ÇAMURLUK	O	ORİJİNAL	
SAĞ ARKA KAPI	O	ORİJİNAL	HASARLI
SAĞ ÖN KAPI	B	BOYALI	SÖK TAK

*TSE BELGE NO 34- HYB- 21633 SOL FAR SU ALMIŞ ÖN TAMPON KIRIK SAĞ ÖN KAPI GERGİSİ SES YAPAR
