Araç Ekspertizi

35U9315

Plaka	35U9315	**Şanzıman Tipi**	Manuel
KM	170349	**Yakıt Cinsi**	Benzin
Şase	MRHGM15409P040404	**Motor Gücü**	74 kw
Marka	Honda	**Motor Hacmi**	1339cc
Rengi	SİYAH	**Model**	City
Sonraki Muayene Tar.	2026-12-14	**Model Yılı**	2009
Araç Tipi	Sedan	**Ruhsat Sahibi**	SAMET YILDIZ
Kapı Sayısı	4 Kapı

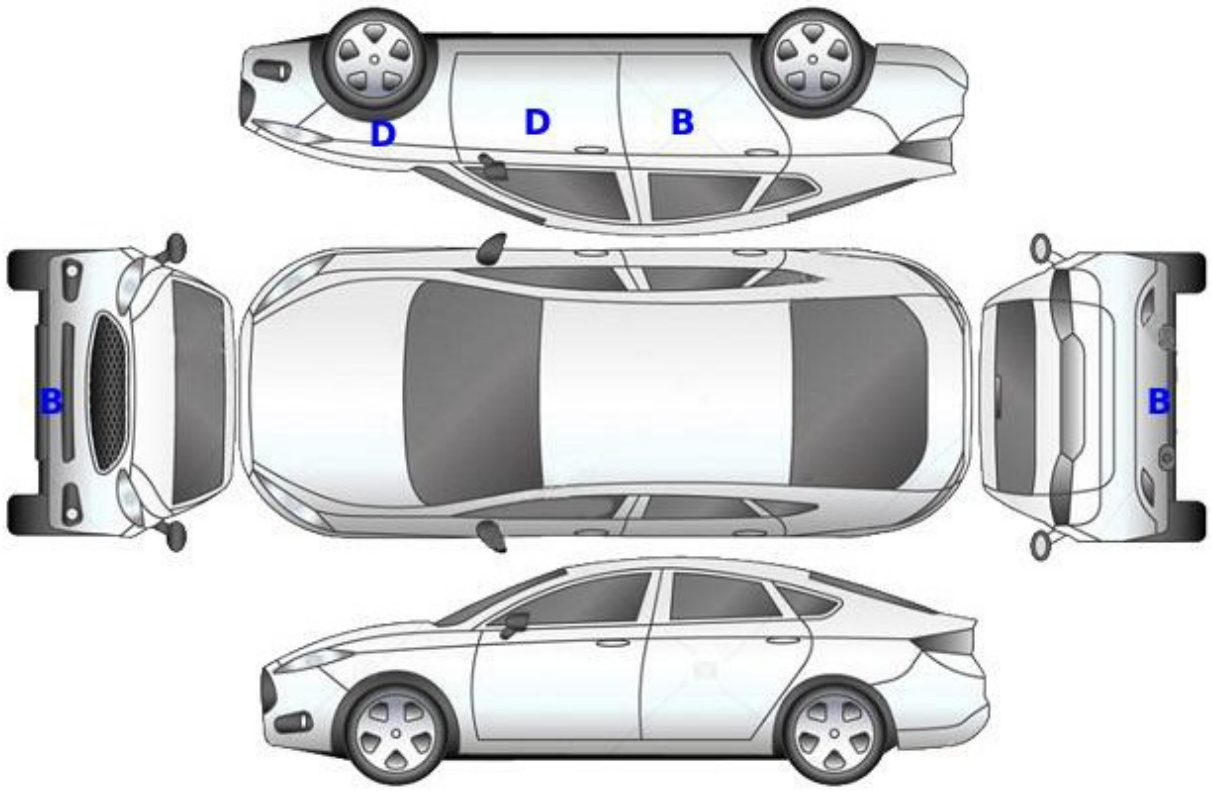
Kaporta Kontrolü(Değişmiş Boyanmış kontrolü)

Parça Grubu	Parça ve Hasar
Marşbiyel, sol	Marşbiyel, sol - Lokal Boya
Arka bölüm	Bagaj havuzu - Ezik
Arka bölüm	Arka sac/panel - Ezik
Marşbiyel, sol	Marşbiyel, sol - Hasarlı
Motor	Alt muhafaza - Sökülmüş-Yok
