DYNOMOSS auto check up **44AFC363**

Şase	WVWZZZ16ZDM638067
Marka Model	VOLKSWAGEN BETTLE 2012
Km./Renk	173054/BEYAZ
Motor Hacmi/Gücü	1390cc / 118 kW - 160 hp
Yakıt Türü	Benzin
Rapor No:	6A22C83E

Kaporta/Boya Kontrolleri

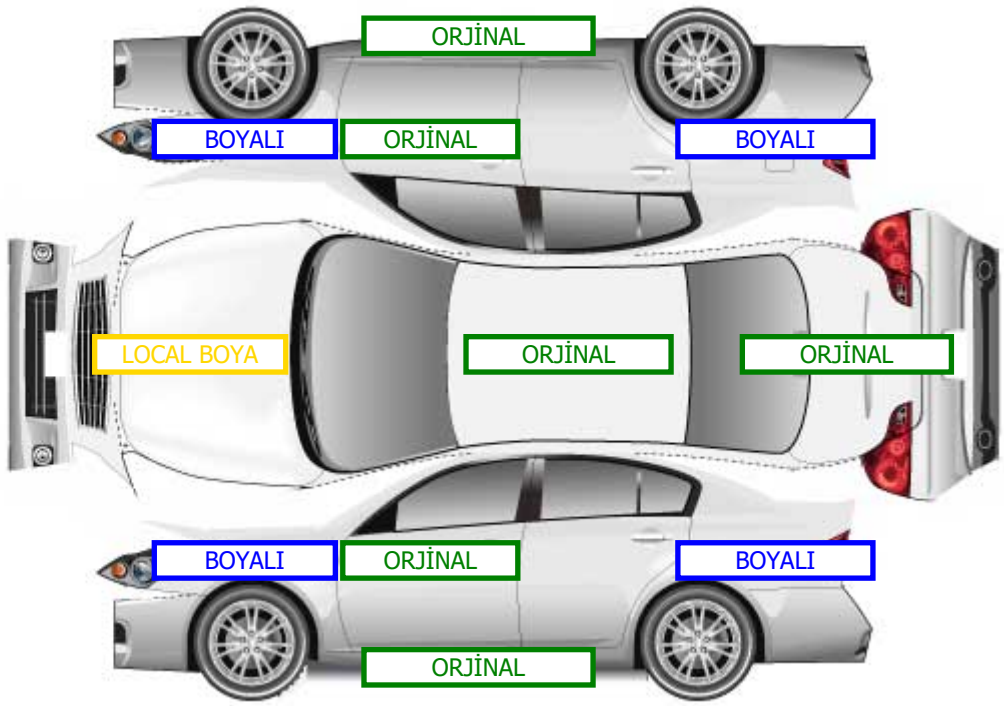
MOTOR KAPUTU ÖN KISMI LOKAL BOYALIDIR.

SAĞ ÖN ÇAMURLUKTA SÖKME TAKMA VARDIR.

BOYALI PARÇALARDA DOĞRULTMA MACUN İŞÇİLİĞİ VARDIR.
