DYNOMOSS auto check up

B69F5F2E

Şase		UU1LSDD2P46973580
Marka	Model	DACIA LOGAN 2012
Km./Renk		174665/BEYAZ
Motor Hacmi/Gücü		1149cc / 55 kW - 75 hp
Yakıt Türü		Benzin/LPG
Rapor No:		B69F5F2E

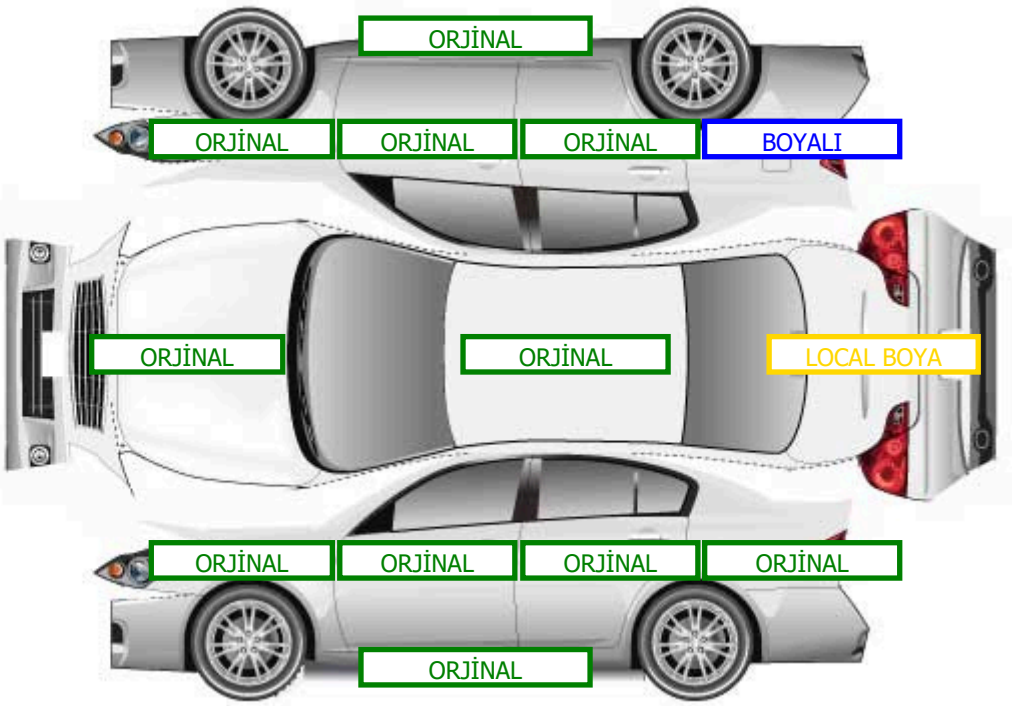
Kaporta/Boya Kontrolleri

BAGAJ ARKA KISMI LOKAL BOYALIDIR.

ARAÇ ÜZERİNDE DOLU GÖÇÜK TANELERİ VARDIR.

ARAÇ ÇEVRESİNDE EZİKLER ÇİZİKLER VARDIR.

MOTOR KAPUTUNDA BOYASIZ GÖÇÜK ONARIMI VARDIR
