DYNOMOSS auto check up

Şase	WBA2F1103FV272269
Marka Model	BMW 2 SERİSİ 2015
Km./Renk	158939/BEYAZ
Motor Hacmi/Gücü	1499cc / 100 kW - 136 hp
Yakıt Türü	Benzin
Rapor No:	CA62B36C

Kaporta/Boya Kontrolleri

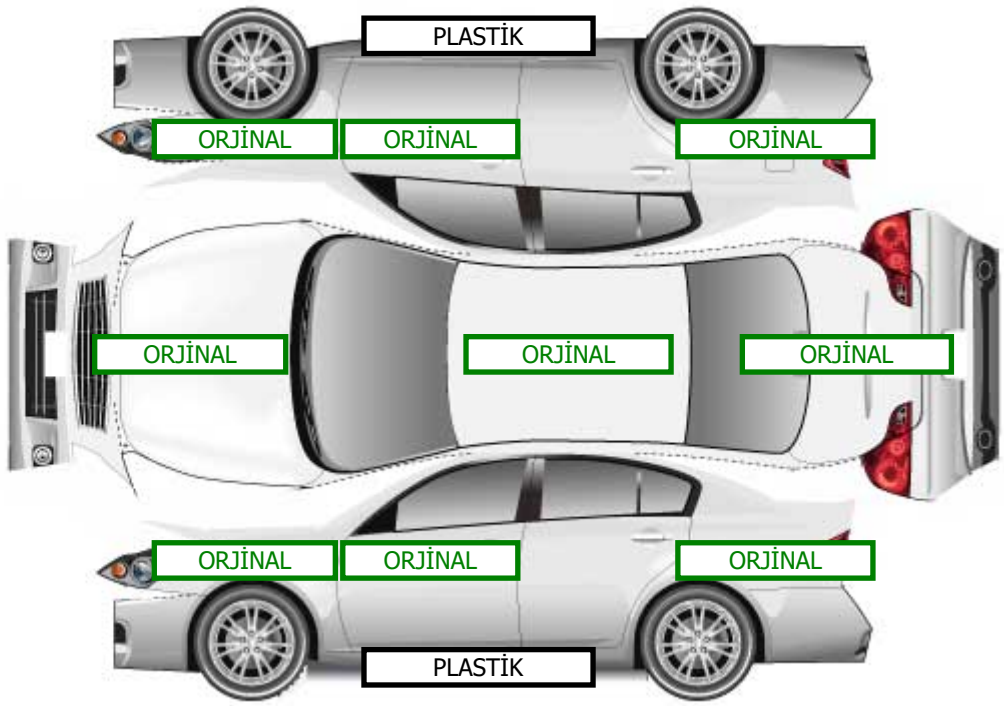
SOL ÖN ÇAMURLUKTA BOYASIZ GÖÇÜK ONARIMI VARDIR.
