Avrupa®
oto ekspertiz

Model Yılı	2022	Şube	OTOPORT
Marka / Model	Fiat / Egea	Belge No	V20260918105908793
Vites Tipi	Otomatik	Mersis No	0888033582000001
Yakıt Tipi	Dizel	Araç Kabul Tarihi	2026-09-18 10:59:08
KM	99730	Araç Teslim Tarihi	2026-09-18 11:48:49
Plaka	34FJU273	TSE-HYB NO	16HYB3485
Şase No	NM435600006W89801	Ruhsat Beyanı	Evet
Motor Hacmi	1598	Ekspertiz Paketi	Galeri Paket

Kaporta Boya Raporu

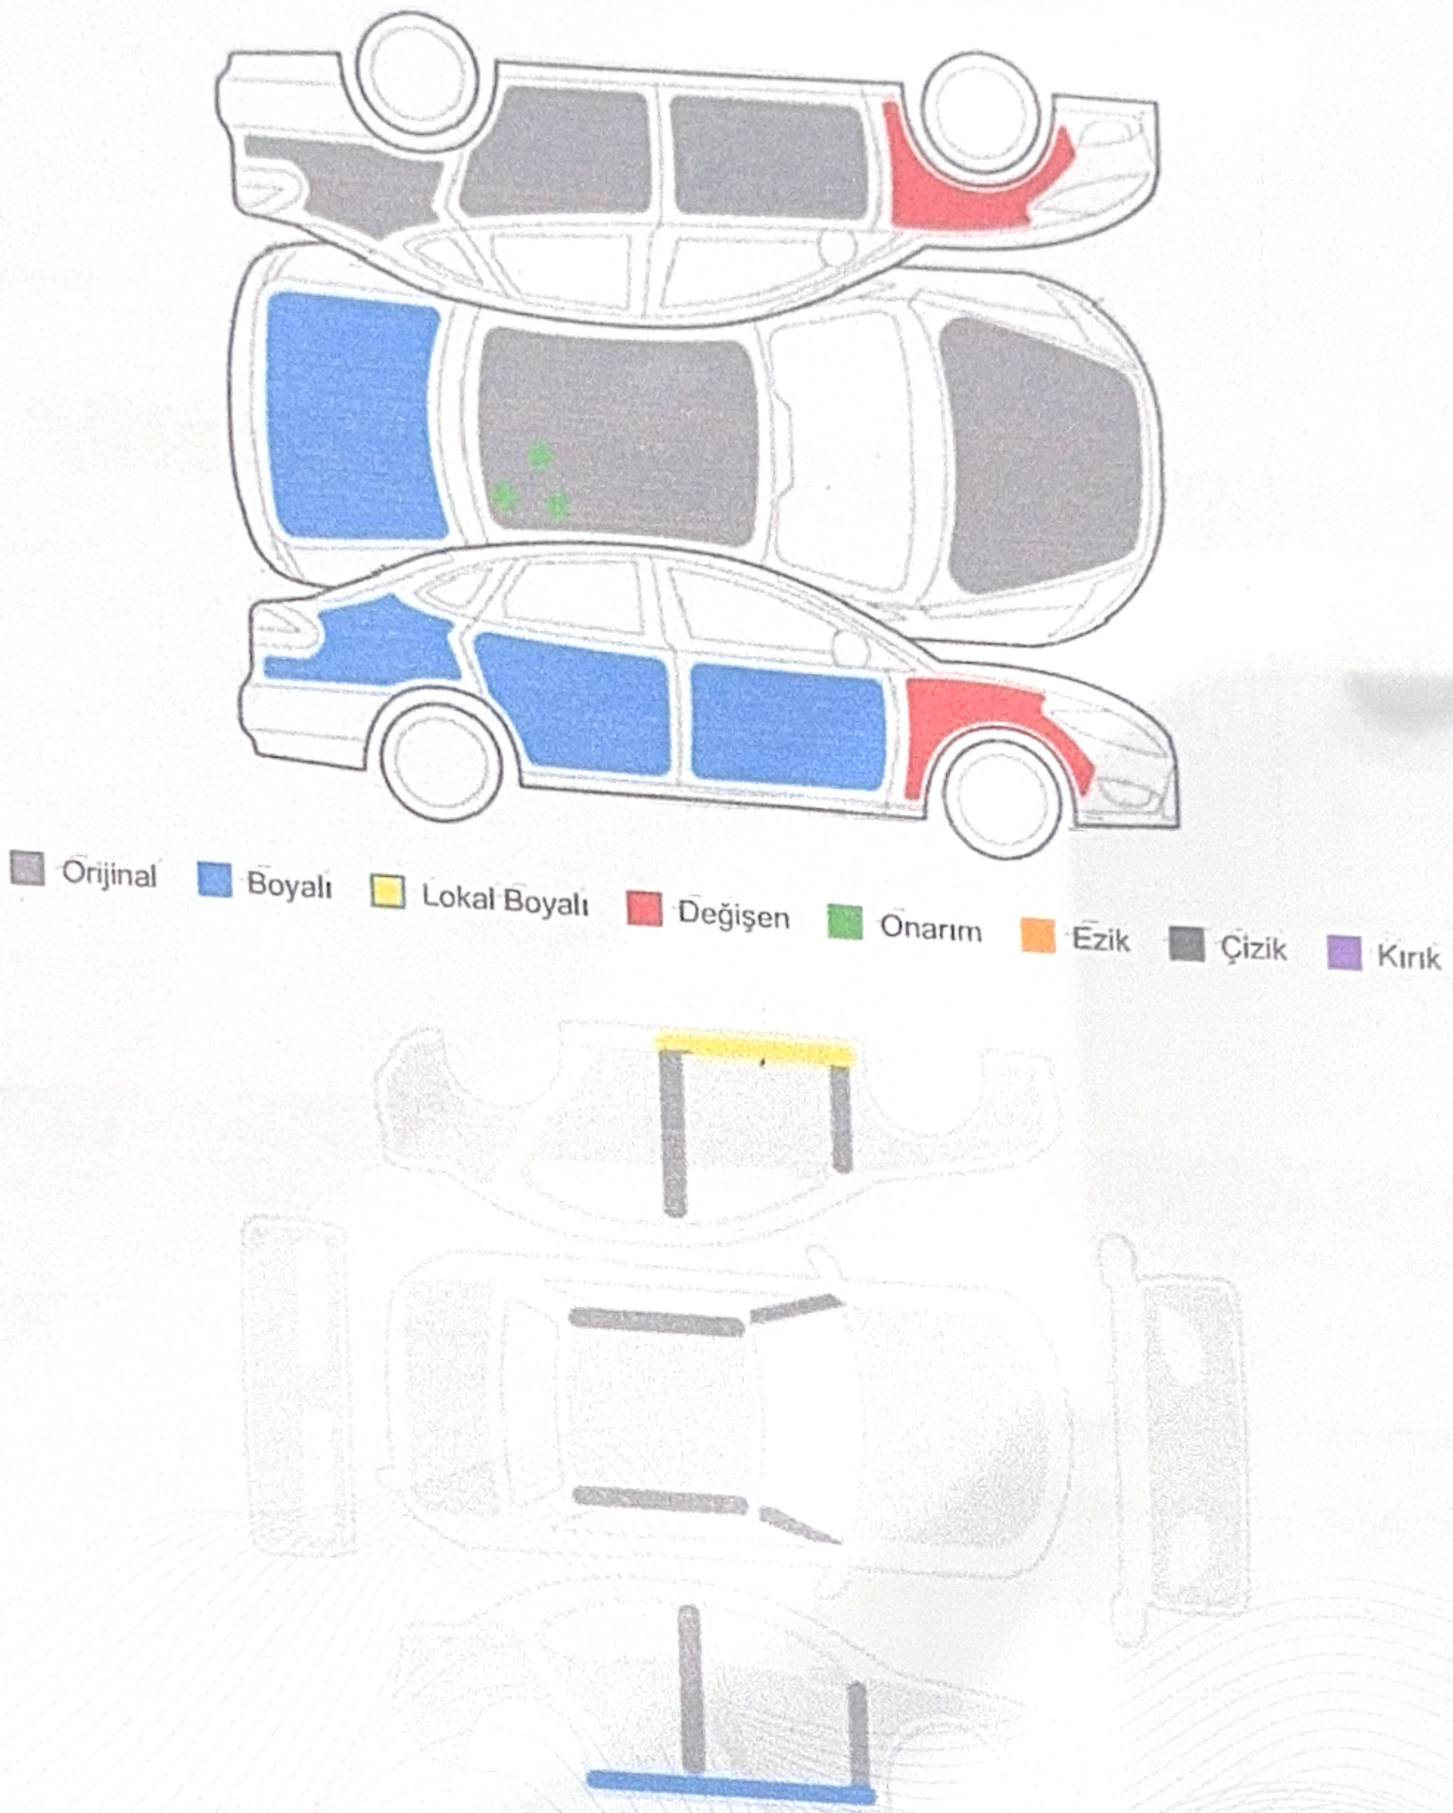
Parça	Orj	Boy	Değ	Düz	Lkl	Not
Sağ Ön Çamurluk		✓	✓			
Sağ Ön Kapı		✓		✓		
Sağ Arka Kapı		✓		✓		
Sağ Arka Çamurluk		✓		✓		
Sol Ön Çamurluk		✓	✓			
Sol Ön Kapı	✓					
Sol Arka Kapı	✓					
Sol Arka Çamurluk	✓

Parça	Orj	Boy	Değ	Düz	Lkl	Not
Sağ Ön Şase	✓					
Sağ Arka Şase	✓					
Sol Ön Şase	✓					
Sol Arka Şase	✓					
Sağ Kılıç Saçı	✓					
Sol Kılıç Saçı	✓					
Sağ Podye	✓					
Sol Podye	✓

Parça	Orj	Boy	Değ	Düz	Lkl	Not
Ön Panel						ST./PLASTİK
Motor Kaputu	✓					
Arka Panel	✓					HAFİF EZİK
Bagaj Havuz Saci	✓					EZİK VAR
Bagaj Kapağı		✓		✓		
Tavan	✓					
Sağ Marşpiyel		✓		✓		
Sol Marşpiyel				✓	✓	ÖN KISIM BOYALI

Parça	Orj	Boy	Değ	Düz	Lkl	Not
Sağ Ön Direk	✓					
Sağ Orta Direk	✓					
Sağ Tavan Yan Direği	✓					ARKA KISIMDA GEÇİŞ VAR
Sağ Ön Cam Direği	✓					
Sol Ön Direk	✓					
Sol Orta Direk	✓					
Sol Tavan Yan Direği	✓					
Sol Ön Cam Direği	✓					
Taban Sacı	✓

NOTLAR
ARAÇTA EZİK ÇİZİK RÖTUŞLAMA BOYASIZ ONARIM VE DEFORME MEVCUT.*
ARACIN PLASTİK AKSAMINDA KIRIK ÇİZİK VE DEFORMASYON MEVCUT.*
BOYALI PARÇA ÇEVRESİ BOYA ARTIKLARI MEVCUT.*
ARKA TAMPON ÇEKİ DEMİRİ KAPAĞI YOK.*
