Avrupa® oto ekspertiz

Model Yılı	2022	Şube	OTOPORT
Marka / Model	Renault / Megane	Belge No	V20260613120115467
Vites Tipi	Otomatik	Mersis No	0888033582000001
Yakıt Tipi	Benzin	Araç Kabul Tarihi	2026-06-13 12:01:15
KM	98961	Araç Teslim Tarihi	2026-06-13 12:40:24
Plaka	34FMM198	TSE-HYB NO	16HYB3485
Şase No	VF1RFB00469719479	Ruhsat Beyanı	Evet
Motor Hacmi	1332	Ekspertiz Paketi	Galeri Paket

Kaporta Boya Raporu

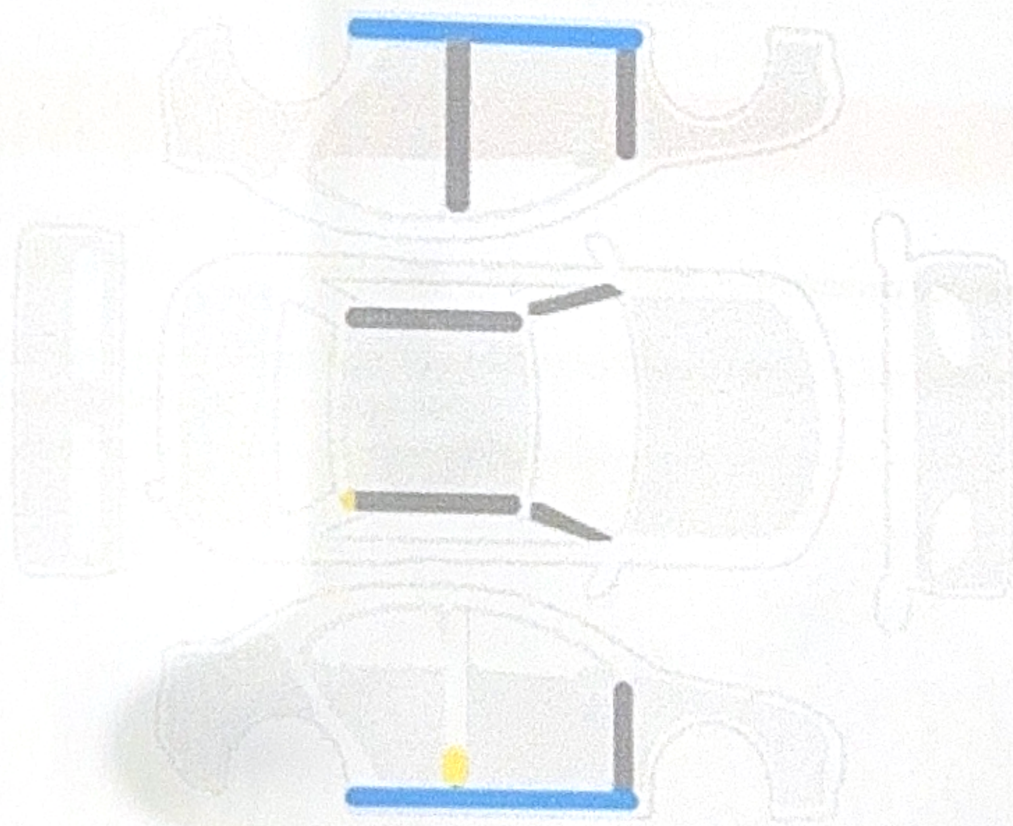
Parça	Orj	Boy	Değ	Düz	Lkl	Not
Sağ Ön Çamurluk						ST.PLASTİK
Sağ Ön Kapı	✓					
Sağ Arka Kapı		✓	✓			
Sağ Arka Çamurluk		✓		✓		İÇ DIŞ BOYALI
Sol Ön Çamurluk						ST.PLASTİK
Sol Ön Kapı	✓					
Sol Arka Kapı	✓					
Sol Arka Çamurluk	✓

Parça	Orj	Boy	Değ	Düz	Lkl	Not
Sağ Ön Şase	✓					
Sağ Arka Şase	✓					
Sol Ön Şase				✓		ÖN ALT AYAK HASARLI
Sol Arka Şase	✓					
Sağ Kılıç Saçı	✓					
Sol Kılıç Saçı	✓					
Sağ Podye	✓					
Sol Podye	✓					UCU HAFİF EZİK

NOTLAR
ARAÇTA EZİK ÇİZİK VE DEFORME MEVCUT.*
PLASTİK AKSAMDA DEFORMASYON MEVCUT.*
BOYALI PARÇA ÇEVRESİ BOYA ARTIKLARI MEVCUT.*

Parça	Orj	Boy	Değ	Düz	Lkl	Not
Ön Panel						PLASTİK
Motor Kaputu	✓					
Arka Panel	✓					
Bagaj Havuz Saci						PLASTİK
Bagaj Kapağı	✓					
Tavan	✓					
Sağ Marşpiyel		✓		✓		İÇTE LOKAL VAR
Sol Marşpiyel		✓		✓

Parça	Orj	Boy	Değ	Düz	Lkl	Not
Sağ Ön Direk	✓					
Sağ Orta Direk					✓	ALT KISIM BOYALI
Sağ Tavan Yan Direği	✓					ARKA KISIMDA GEÇİŞ VAR
Sağ Ön Cam Direği	✓					
Sol Ön Direk	✓					
Sol Orta Direk	✓					
Sol Tavan Yan Direği	✓					
Sol Ön Cam Direği	✓					
Taban Sacı						PLASTİK/KAPALI
