EKSPERTİZ BİLGİLENDİRME SAYFASI

İşlem Tarihi:	**21.02.2024 | 12:30:43 - 12:42:06**	**Şasi No:**	**U5YPH812GML933539**
Marka :	**KIA**	**Model**	**SPORTAGE / 2020**

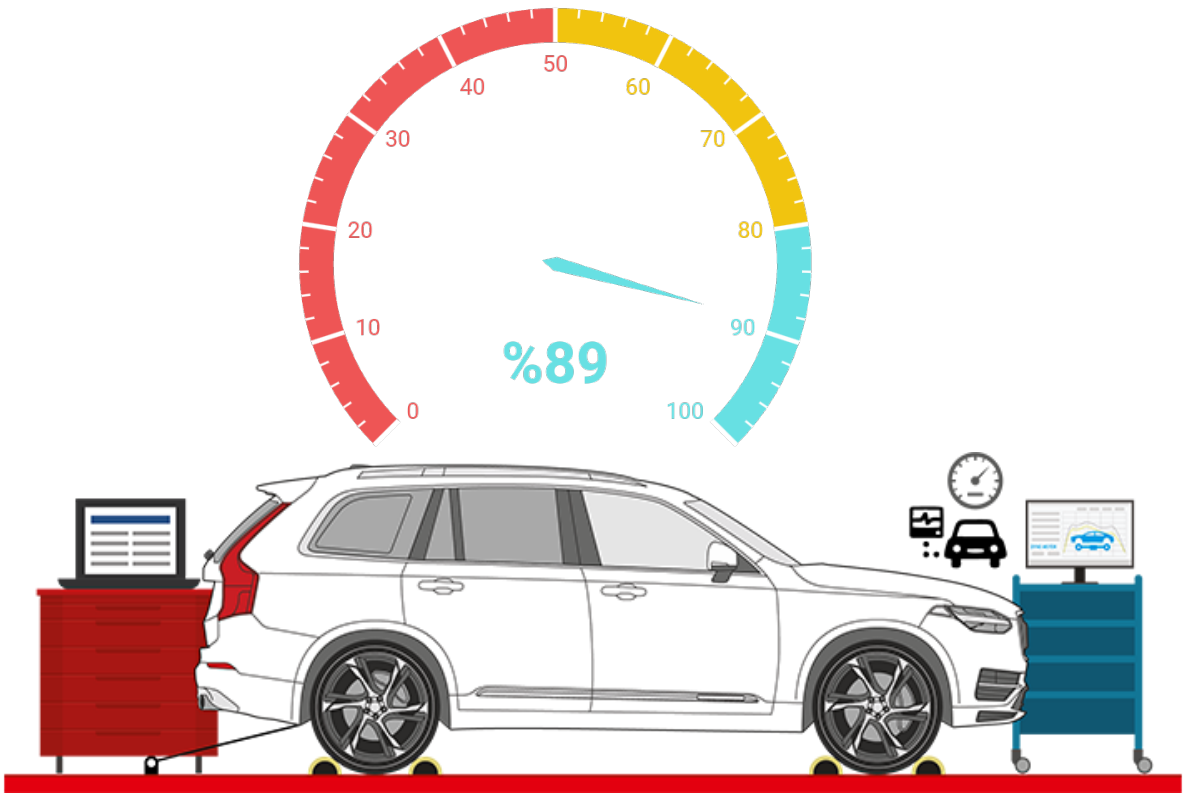
DYNO MOTOR PERFORMANS TEST SONUCU

Aracın Motor Gücü (KW)	100 KW - 134 BG
Ölçülen Motor Gücü (KW)	89 KW - 119 BG
Üretilen Anlık Performans (%)	% 89

88. Yakıt Sistemi	İyi
89. Yakıt Kaçağı	Yok
90. Krank Keçeleri	Sağlam
91. Şarj Dinamosu	İyi
92. Turbo Basınç Kontrolü	Problem Yok
93. Debriyaj Baskı Balataları	**! Orta**
94. Debriyaj Bilyalarında Ses	Yok

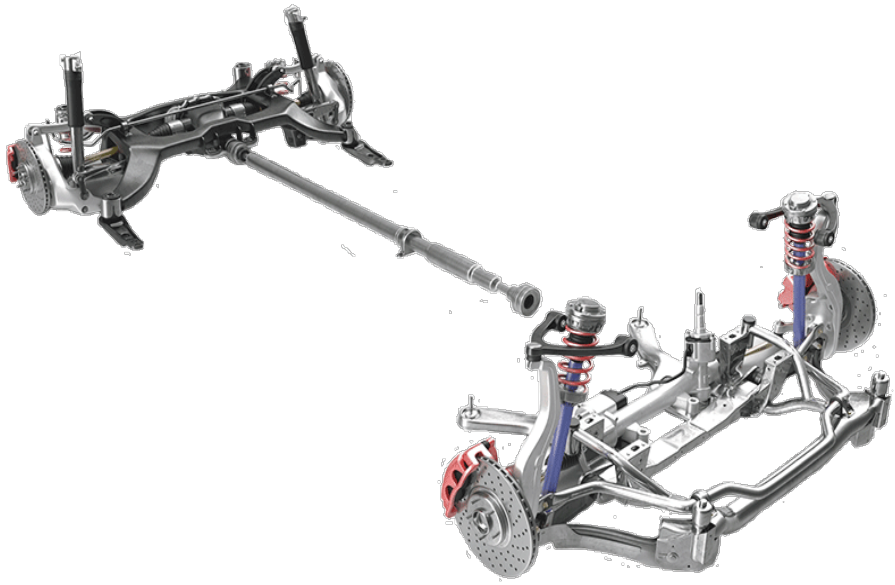
FREN TEST KONTROL

186. El Freni Değerleri	Pozitif
187. Sol Arka Fren Değerleri	Pozitif
188. Sağ Arka Fren Değerleri	Pozitif
189. Sol Ön Fren Değerleri	Pozitif
190. Sağ Ön Fren Değerleri	Pozitif

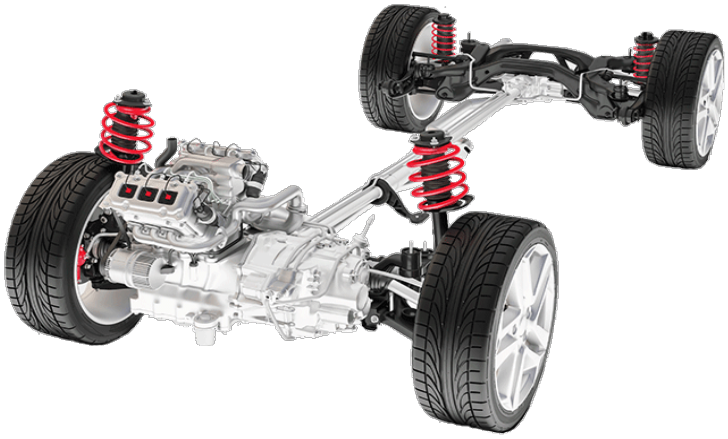
SÜSPANSİYON TEST SONUCU

191. Denge Çubukları	Sağlam
192. Serbest Askı	Sağlam
193. Sabit Askı	Sağlam
194. Yaylar	Sağlam
195. Üst Bağlantı	Sağlam
196. Alt Bağlantı	Sağlam
197. Sağ Ön Süspansiyon	Pozitif
198. Sol Ön Süspansiyon	Pozitif
199. Sağ Arka Süspansiyon	Pozitif
200. Sol Arka Süspansiyon	Pozitif
201. Rotiller	Sağlam
202. Şasi Bağlantı Noktası	Sağlam

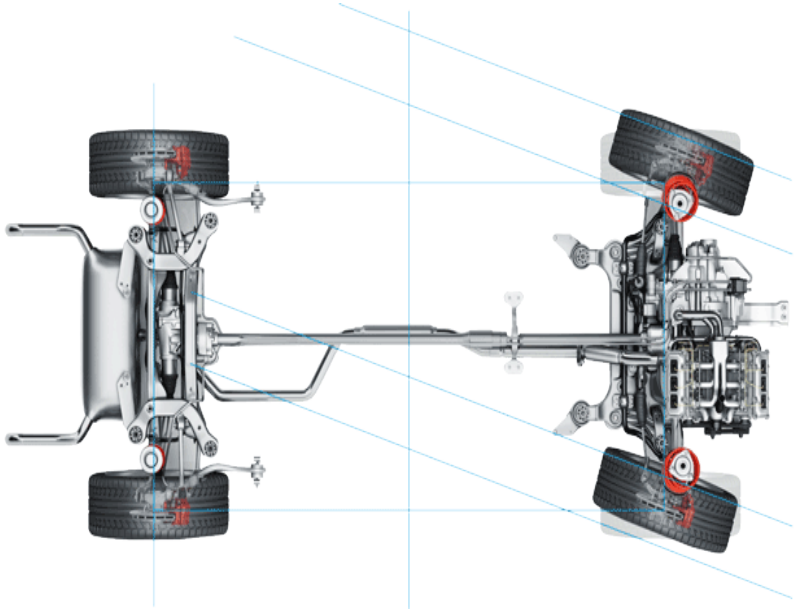
YANAL KAYMA TEST SONUCU

203. Yanal Kayma Değerleri	Pozitif
