EKSPERTİZ BİLGİLENDİRME SAYFASI

İşlem Tarihi:	**13.10.2026	12:27:32 - 12:45:40**	**Şasi No:**	**VF15R040H51866924**
Marka :	**RENAULT**	**Model**	**CLİO / 2014**

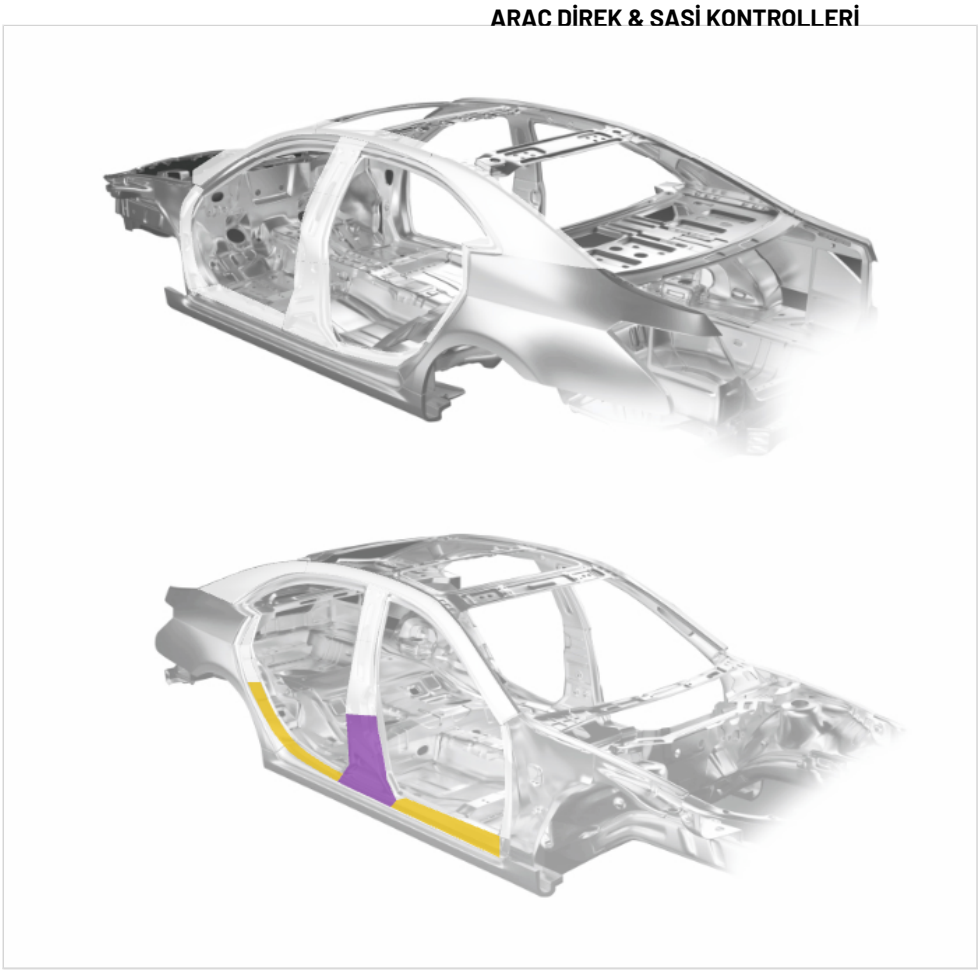
ARAC DİREK & SASİ KONTROLLERİ

Sol Orta Direk	Orijinal	Sol Ön Cam Direği	Orijinal
Sol Arka Üst Direk	Orijinal	Sol Ön Basamak	Orijinal
Sol Arka Basamak	Orijinal	Sol Ön Kapı İç Direk	Orijinal
Sol Çamurluk Kilit Karşılığı	Orijinal	Sol Üst Direk	Orijinal
Sağ Orta Direk	**Boya ve İşlemli**	Sağ Ön Cam Direği	Orijinal
Sağ Arka Üst Direk	Orijinal	Sağ Ön Basamak	**Boyalı**
Sağ Arka Basamak	**Boyalı**	Sağ Ön Kapı İç Direk	Orijinal
Sağ Çamurluk Kilit Karşılığı	Orijinal	Sağ Üst Direk	Orijinal
