OCCO Ekspertiz Adana Tekbaş | 01-HYB-306

Taşıt Ekspertiz Raporu

Motor No	1NR1038596
Marka	TOYOTA
Tipi	Corolla
Cinsi	Sedan
Vites	Manuel
Motor Hacmi	1329 CC
Model Yılı	2018
Renk	Beyaz
Motor Gücü	73 KW
Yakıt	Benzin

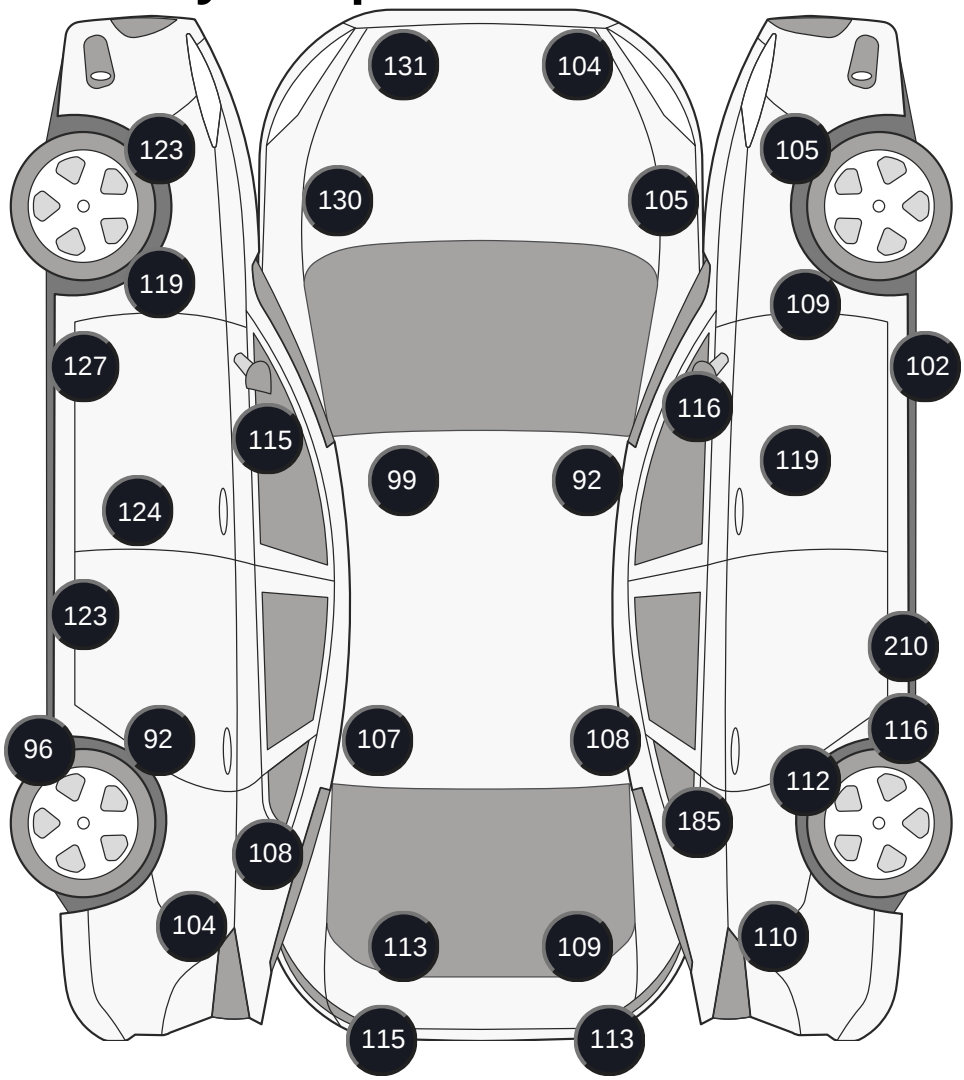
Kaporta Kontrol Raporu

1	SOL ÜST DİREK	ORİJİNAL	2	SAĞ ÜST DİREK	ORİJİNAL
3	ÖN TAMPON	ORİJİNAL	4	KAPUT	ORİJİNAL
5	SOL ÖN ÇAMURLUK	ORİJİNAL	6	SOL ÖN KAPI	ORİJİNAL
7	SOL MARŞBİYEL	ORİJİNAL	8	SOL ARKA KAPI	ORİJİNAL
9	SOL ARKA ÇAMURLUK	ORİJİNAL	10	ARKA TAMPON	BOYALI
11	BAGAJ KAPAĞI	ORİJİNAL	12	SAĞ ARKA ÇAMURLUK	LOKAL BOYALI
13	SAĞ ARKA KAPI	LOKAL BOYALI	14	SAĞ MARŞBİYEL	ORİJİNAL
15	SAĞ ÖN KAPI	ORİJİNAL	16	SAĞ ÖN ÇAMURLUK	ORİJİNAL
17	TAVAN	ORİJİNAL

- Baskı balata debriyaj yukarıda kavrıyo
- Sağ ön kapı altında göçük onarım var
- Muhtelif ezik ve çizikler var
