Plaka : 80AFP447
Şasi No : NMTBE3BE20R042234
Test No : 186061

OCCO Ekspertiz Adana Tekbaş | 01-HYB-306

Taşıt Ekspertiz Raporu

Motor No	1ZRW336210
Marka	TOYOTA
Tipi	Corolla
Cinsi	Sedan
Vites	Otomatik
Motor Hacmi	1598 CC
Model Yılı	2019
Renk	Beyaz
Motor Gücü	97 KW
Yakıt	Benzin-LPG

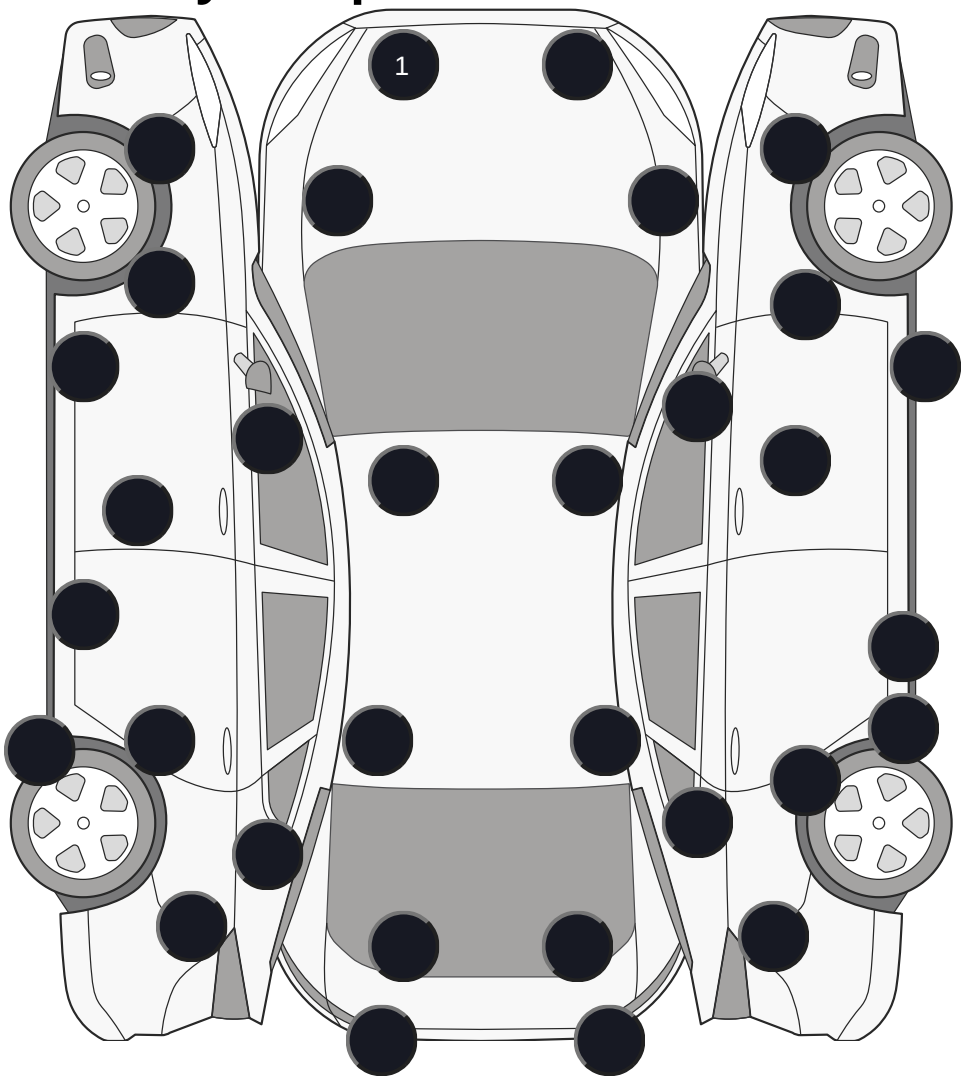
Kaporta Kontrol Raporu

1	SOL ÜST DİREK	ORİJİNAL	2	SAĞ ÜST DİREK	ORİJİNAL
3	ÖN TAMPON	DEĞİŞMİŞ	4	KAPUT	ORİJİNAL
5	SOL ÖN ÇAMURLUK	ORİJİNAL	6	SOL ÖN KAPI	ORİJİNAL
7	SOL MARŞBİYEL	ORİJİNAL	8	SOL ARKA KAPI	ORİJİNAL
9	SOL ARKA ÇAMURLUK	ORİJİNAL	10	ARKA TAMPON	DEĞİŞMİŞ
11	BAGAJ KAPAĞI	DEĞİŞMİŞ	12	SAĞ ARKA ÇAMURLUK	DEĞİŞMİŞ
13	SAĞ ARKA KAPI	ORİJİNAL	14	SAĞ MARŞBİYEL	ORİJİNAL
15	SAĞ ÖN KAPI	ORİJİNAL	16	SAĞ ÖN ÇAMURLUK	ORİJİNAL
17	TAVAN	ORİJİNAL

aracın sağ arka şase çekosmastiklerde açılma mevcut

- Sağ arka çamurluk tavan direği boyalı
- Sol arka çamurluk göçük onarım
- Ön tampon değişen
- Arka tampon değişen
- Bagaj kapağı değişen
- Sağ arka çamurluk değişen
- Sağ arka şase bağlantı saçı değişen
- Arka tampon demiri değişen
- Sağ arka şasede açılmalar mevcut
- Araç genelinde muhtelif ezik çizik mevcut
