Taşıt Ekspertiz Raporu

Motor No	G4EE8184470
Marka	HYUNDAI
Tipi	Getz
Cinsi	Hatchback 4 Kapı
Vites	lang.expertiseRepor
Motor Hacmi	1399 CC
Model Yılı	2009
Renk	Gri
Motor Gücü	71 KW
Yakıt	Benzin-LPG

Plaka : 01CNH01
Şasi No : KMHBU51DP9U870176
Test No : 185731

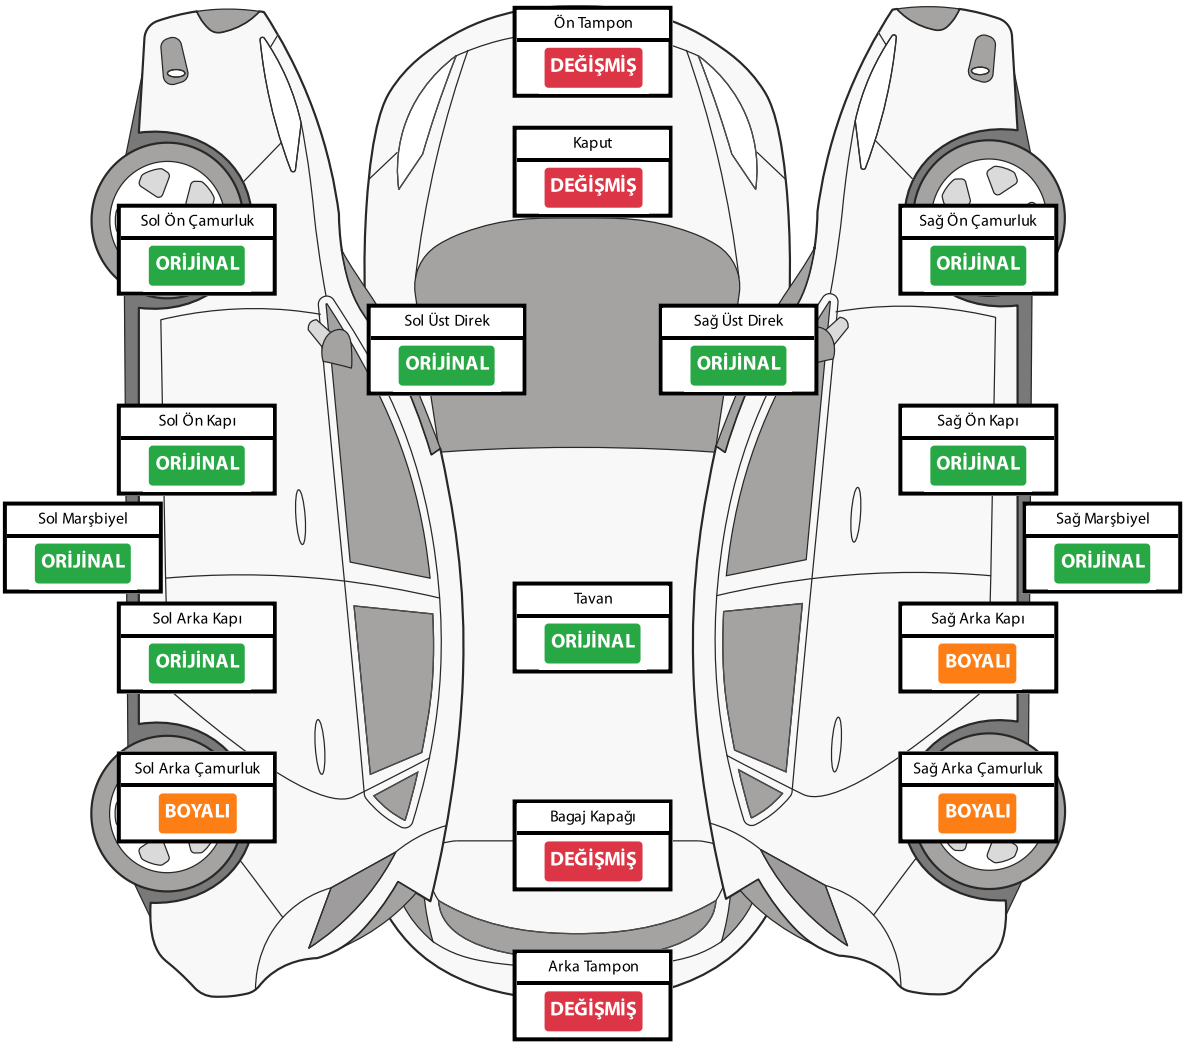
Kaporta Kontrol Raporu

1	SOL ÜST DİREK	ORİJİNAL	2	SAĞ ÜST DİREK	ORİJİNAL
3	ÖN TAMPON	DEĞİŞMİŞ	4	KAPUT	DEĞİŞMİŞ
5	SOL ÖN ÇAMURLUK	ORİJİNAL	6	SOL ÖN KAPI	ORİJİNAL
7	SOL MARŞBİYEL	ORİJİNAL	8	SOL ARKA KAPI	ORİJİNAL
9	SOL ARKA ÇAMURLUK	BOYALI	10	ARKA TAMPON	DEĞİŞMİŞ
11	BAGAJ KAPAĞI	DEĞİŞMİŞ	12	SAĞ ARKA ÇAMURLUK	BOYALI
13	SAĞ ARKA KAPI	BOYALI	14	SAĞ MARŞBİYEL	ORİJİNAL
15	SAĞ ÖN KAPI	ORİJİNAL	16	SAĞ ÖN ÇAMURLUK	ORİJİNAL
17	TAVAN	ORİJİNAL

- Ön - arka tampon değişmiş motor kaputu değimiş sol arka çamurluk boyalı bagaj değişmiş sağ arka çamurluk boyalı sağ arka kapı boyalı sağ sol güneşlikler yok teyp çerçevesi yok klima yönlendirme menfezi yok sol arka kapı hasarlı sol arka çamurluk ezik farlar deforme pandizot yok sol tavan kenar direği ezik (bagaj havuzu- arka panel bölgesi işlemli, arka panel değişmiş) bagaj kartonu hasarlı (motorda üst horozlarda ses mevcut) (debriyaj takılı kalıyor baskı balata zayıf) araç genelinde güneş yanığı mevcut araç genelinde içinde ve dışında yaşa ve kilometreye bağlı ezik çizik ve deformeleri mevcuttur
