Plaka : 34PGK857
Şasi No : VF1RJA00276234642
Test No : 185994

Taşıt Ekspertiz Raporu

Motor No	H4DE470U960645
Marka	RENAULT
Tipi	Clio
Cinsi	Hatchback 4 Kapı
Vites	Otomatik
Motor Hacmi	999 CC
Model Yılı	2025
Renk	Gri
Motor Gücü	67 KW
Yakıt	Benzin

Kaporta Kontrol Raporu

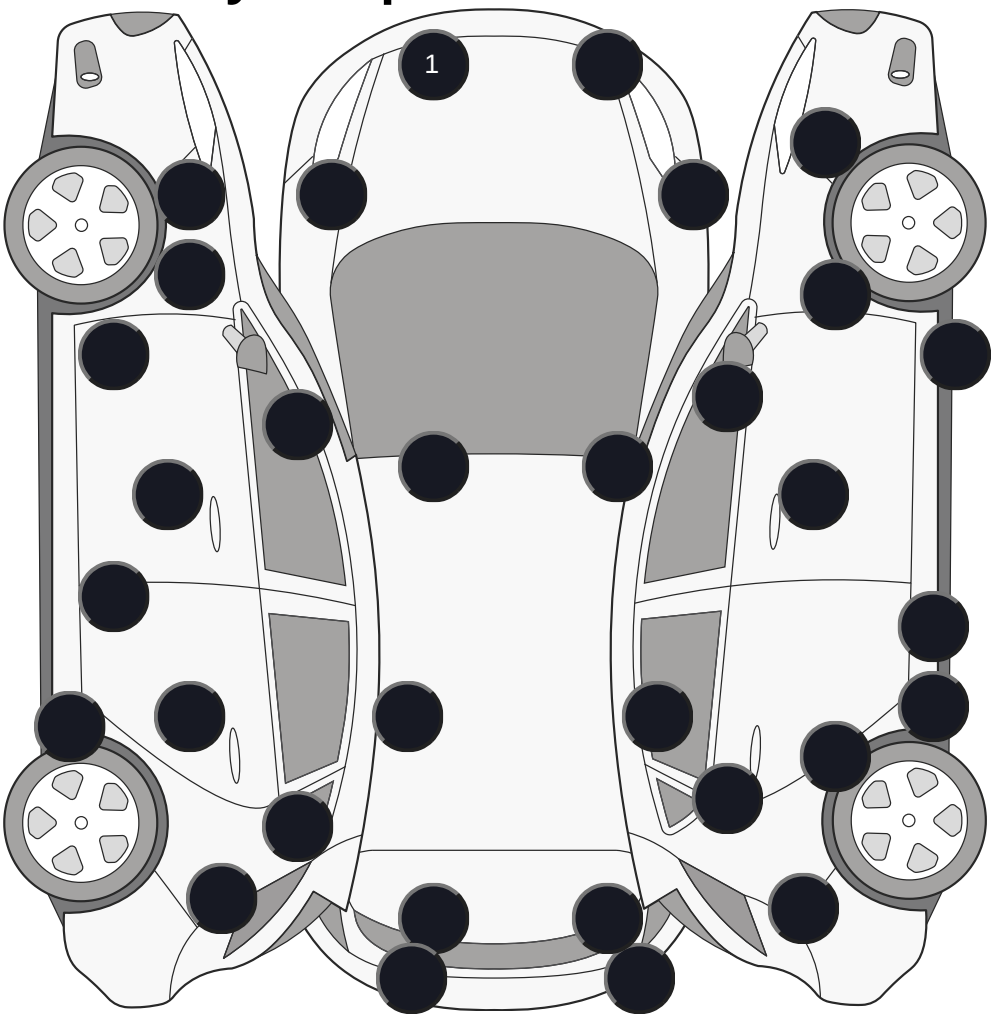
1	SOL ÜST DİREK	ORİJİNAL	2	SAĞ ÜST DİREK	ORİJİNAL
3	ÖN TAMPON	ORİJİNAL	4	KAPUT	ORİJİNAL
5	SOL ÖN ÇAMURLUK	ORİJİNAL	6	SOL ÖN KAPI	ORİJİNAL
7	SOL MARŞBİYEL	ORİJİNAL	8	SOL ARKA KAPI	ORİJİNAL
9	SOL ARKA ÇAMURLUK	ORİJİNAL	10	ARKA TAMPON	ORİJİNAL
11	BAGAJ KAPAĞI	ORİJİNAL	12	SAĞ ARKA ÇAMURLUK	ORİJİNAL
13	SAĞ ARKA KAPI	ORİJİNAL	14	SAĞ MARŞBİYEL	ORİJİNAL
15	SAĞ ÖN KAPI	ORİJİNAL	16	SAĞ ÖN ÇAMURLUK	ORİJİNAL
17	TAVAN	ORİJİNAL

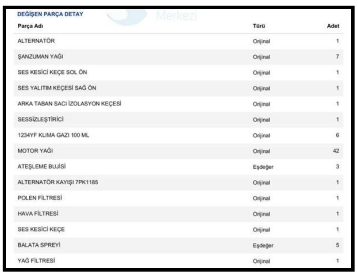
- 34pgk857 ön tampon çizik arka tampon çizik araç genelinde muhtelif ezik çizik mevcut
- Aracın sağ iki kapısı vida başları fabrikasyon anahtar izi
- Aracın 272.500 tl sel-su baskını trameri mevcuttur.değişen parça listesi görsel olarak eklenmiştir.aracın kilometresi gösteri ekranında 6.779 olup tramer değişen parça sorgusunda sehven 27.461 olarak yazılmıştır hasarın yapıldığı servis raporunda kilometrenin 6.484 oluğu görsellere eklenmiştir
