Plaka : 34RKC082
Şasi No : LVTDB21B7RDE77247
Test No : 186075

# Taşıt Ekspertiz Raporu

| **Marka** | CHERY |
| **Tipi** | Tiggo 8 Pro |

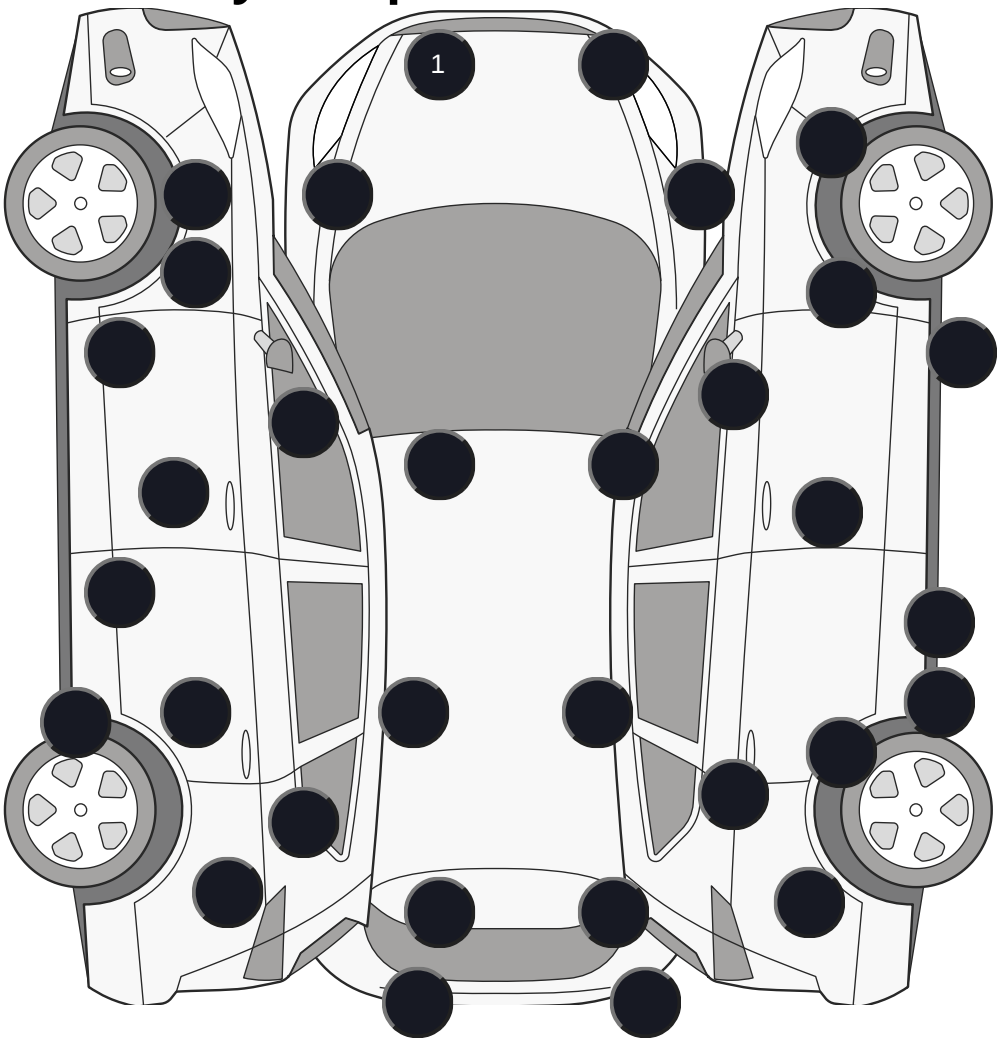
# Kaporta Kontrol Raporu

| 1 | SOL ÜST DİREK | ORİJİNAL | 2 | SAĞ ÜST DİREK | ORİJİNAL |
| 3 | ÖN TAMPON | BOYALI | 4 | KAPUT | ORİJİNAL |
| 5 | SOL ÖN ÇAMURLUK | DEĞİŞMİŞ | 6 | SOL ÖN KAPI | ORİJİNAL |
| 7 | SOL MARŞBİYEL | ORİJİNAL | 8 | SOL ARKA KAPI | ORİJİNAL |
| 9 | SOL ARKA ÇAMURLUK | ORİJİNAL | 10 | ARKA TAMPON | ORİJİNAL |
| 11 | BAGAJ KAPAĞI | ORİJİNAL | 12 | SAĞ ARKA ÇAMURLUK | ORİJİNAL |
| 13 | SAĞ ARKA KAPI | ORİJİNAL | 14 | SAĞ MARŞBİYEL | ORİJİNAL |
| 15 | SAĞ ÖN KAPI | ORİJİNAL | 16 | SAĞ ÖN ÇAMURLUK | ORİJİNAL |
| 17 | TAVAN | ORİJİNAL | | | |

- Arka tampon sağ köşe çizik
- Ön tampon çizik
- Sol ön sis farı çizik
- Aracın arka tampon çizik
- Sağ arka dış stop çizik
- Sağ ön kapı ezik ve çizik
- Sağ arka kapı çizik boyada deforme mevcut
- Kaput kuş pisliği yanığı
- Sol ön çamurluk iç saçı ezik düzletme
- Sol ön çamurluk iç bağlantı sacı ezik düzeltme
- Araç genelinde ezik çizik kuş pisliği deformesi boyada deforme taş izleri mevcut
