Plaka : 01ATE478
Şasi No : VR3USHNSSPJ862328
Test No : 186045

Taşıt Ekspertiz Raporu

Motor No	10XVBB2157770
Marka	PEUGEOT
Tipi	2008
Cinsi	SUV
Vites	Otomatik
Motor Hacmi	1199 CC
Model Yılı	2023
Renk	Gri
Motor Gücü	96 KW
Yakıt	Benzin

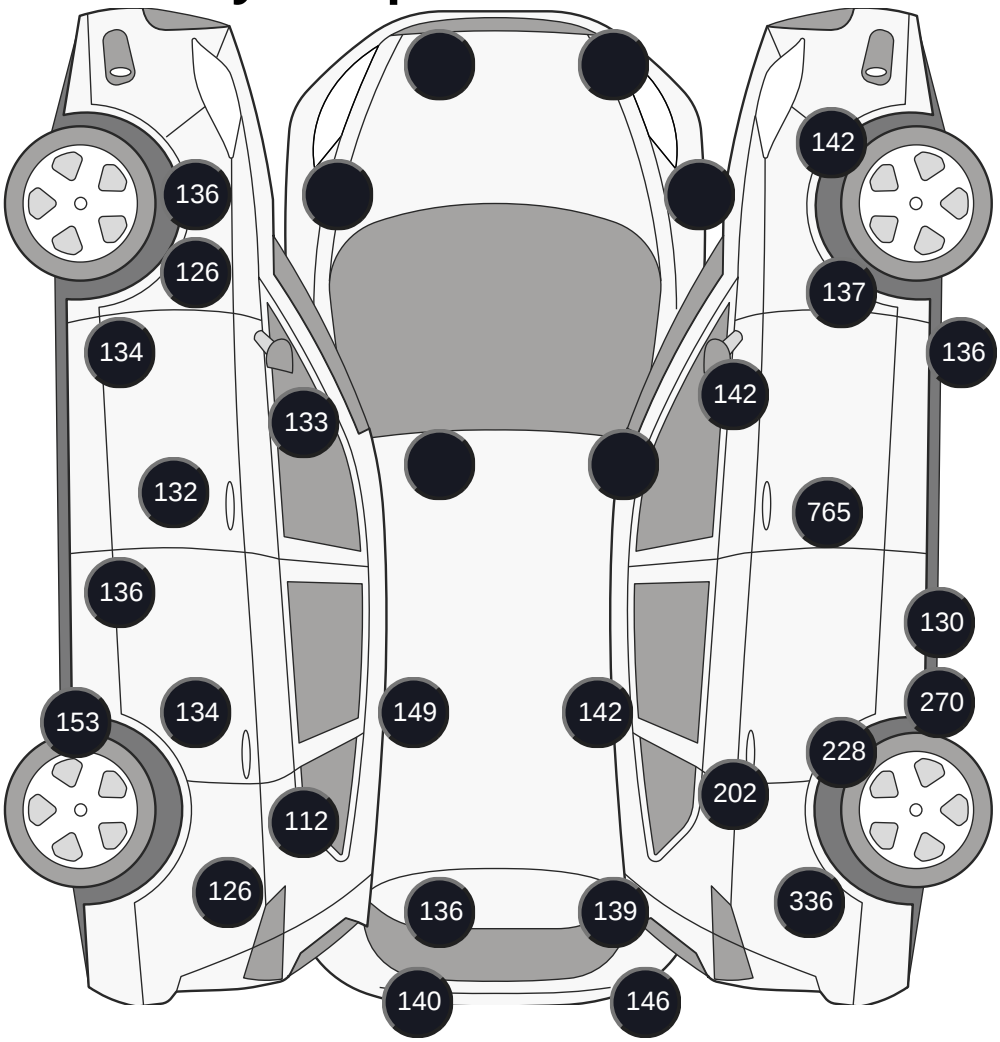
Kaporta Kontrol Raporu

1	SOL ÜST DİREK	ORİJİNAL	2	SAĞ ÜST DİREK	ORİJİNAL
3	ÖN TAMPON	ORİJİNAL	4	KAPUT	ORİJİNAL
5	SOL ÖN ÇAMURLUK	ORİJİNAL	6	SOL ÖN KAPI	ORİJİNAL
7	SOL MARŞBİYEL	ORİJİNAL	8	SOL ARKA KAPI	ORİJİNAL
9	SOL ARKA ÇAMURLUK	ORİJİNAL	10	ARKA TAMPON	ORİJİNAL
11	BAGAJ KAPAĞI	ORİJİNAL	12	SAĞ ARKA ÇAMURLUK	BOYALI
13	SAĞ ARKA KAPI	BOYALI	14	SAĞ MARŞBİYEL	ORİJİNAL
15	SAĞ ÖN KAPI	ORİJİNAL	16	SAĞ ÖN ÇAMURLUK	ORİJİNAL
17	TAVAN	ORİJİNAL

- Kaputta folyo kaplama var
- Sağ sol ön koltukta deformasyon var
