Taşıt Ekspertiz Raporu

Motor No	10XVDV1736666
Marka	OPEL
Tipi	Grandland X
Cinsi	SUV
Vites	Otomatik
Motor Hacmi	1199 CC
Model Yılı	2020
Renk	Beyaz
Motor Gücü	96 KW
Yakıt	Benzin

Plaka : 34DRR897
Şasi No : W0VZRHNSXL6057240
Test No : 186013

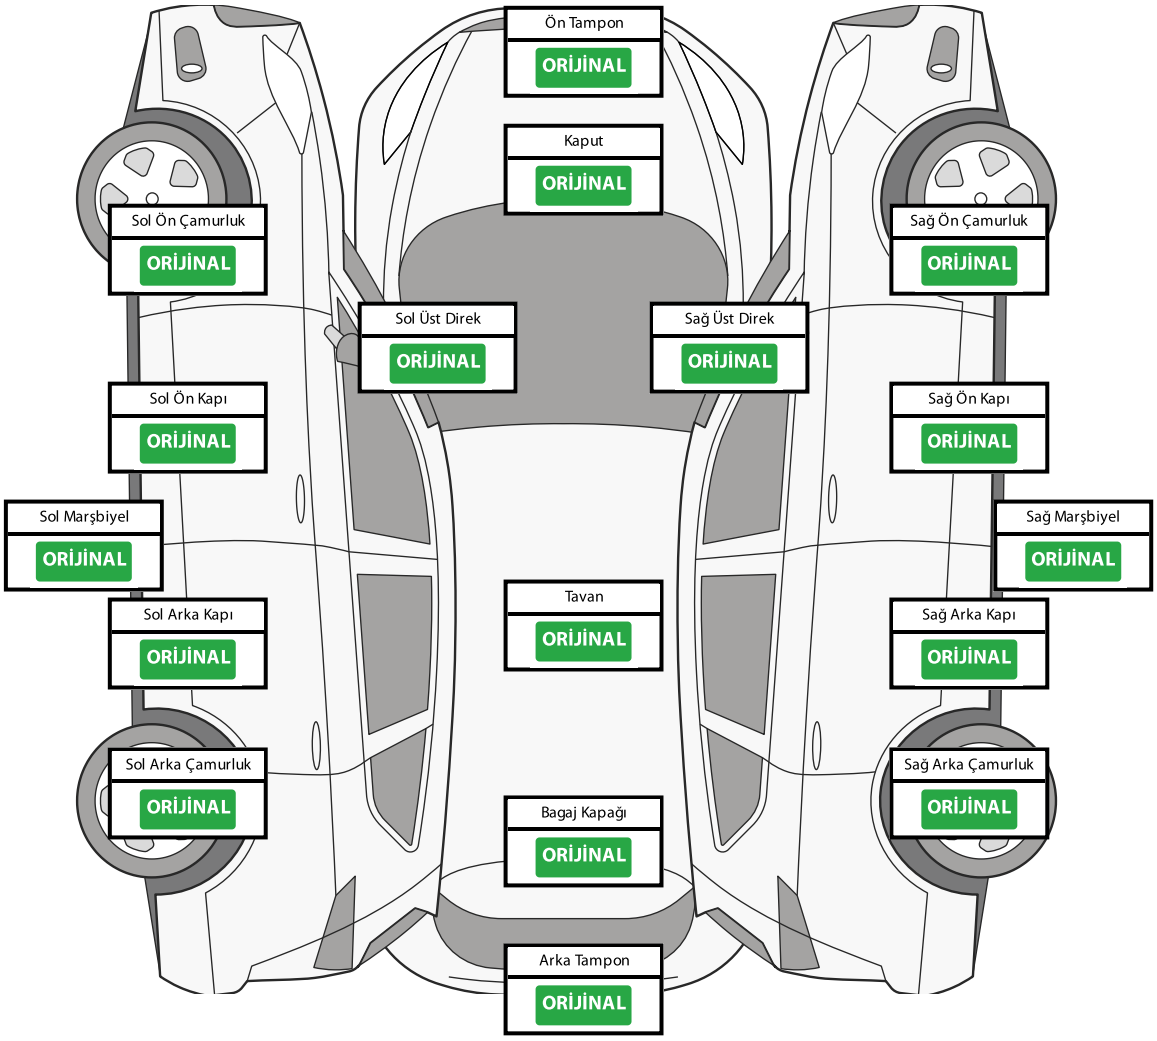
Kaporta Kontrol Raporu

1	SOL ÜST DİREK	ORİJİNAL	2	SAĞ ÜST DİREK	ORİJİNAL
3	ÖN TAMPON	ORİJİNAL	4	KAPUT	ORİJİNAL
5	SOL ÖN ÇAMURLUK	ORİJİNAL	6	SOL ÖN KAPI	ORİJİNAL
7	SOL MARŞBİYEL	ORİJİNAL	8	SOL ARKA KAPI	ORİJİNAL
9	SOL ARKA ÇAMURLUK	ORİJİNAL	10	ARKA TAMPON	ORİJİNAL
11	BAGAJ KAPAĞI	ORİJİNAL	12	SAĞ ARKA ÇAMURLUK	ORİJİNAL
13	SAĞ ARKA KAPI	ORİJİNAL	14	SAĞ MARŞBİYEL	ORİJİNAL
15	SAĞ ÖN KAPI	ORİJİNAL	16	SAĞ ÖN ÇAMURLUK	ORİJİNAL
17	TAVAN	ORİJİNAL

Araç genelinde fabrikasyon boya pisliği mevcut

- 34drr897 ön tampon çizik s sol arka çamurluk ezik arka tampon çizik bagaj plastik çizik sağ ön çamurluk nokta ezik çizik ön tamponda taş izi boya pisliği mevcut araç çift renk tavan direkleri tavan arka kısım mikron değerleri yüksek arka havalandırma sağ menfez kırık aracın bakım ışığı yanıyor araçın turbo hava hortumu yağ kaçağı sol akis körüğü üstü yağ kaçağı motorda yap kaçağı mevcut araca triger bakımı önerilir araçın sol arka stop lambası uyarısı veriyor araç genelimde muhtelif ezik çizik göçük mevcut
