Taşıt Ekspertiz Raporu

Motor No	R9NA402C029992
Marka	MERCEDES-BENZ
Tipi	Vito
Cinsi	Minibüs
Vites	Manuel
Motor Hacmi	1750 CC
Model Yılı	2021
Renk	Beyaz
Motor Gücü	100 KW
Yakıt	Dizel

Plaka : 07BCT381
Şasi No : W1V44760513891502
Test No : 183496

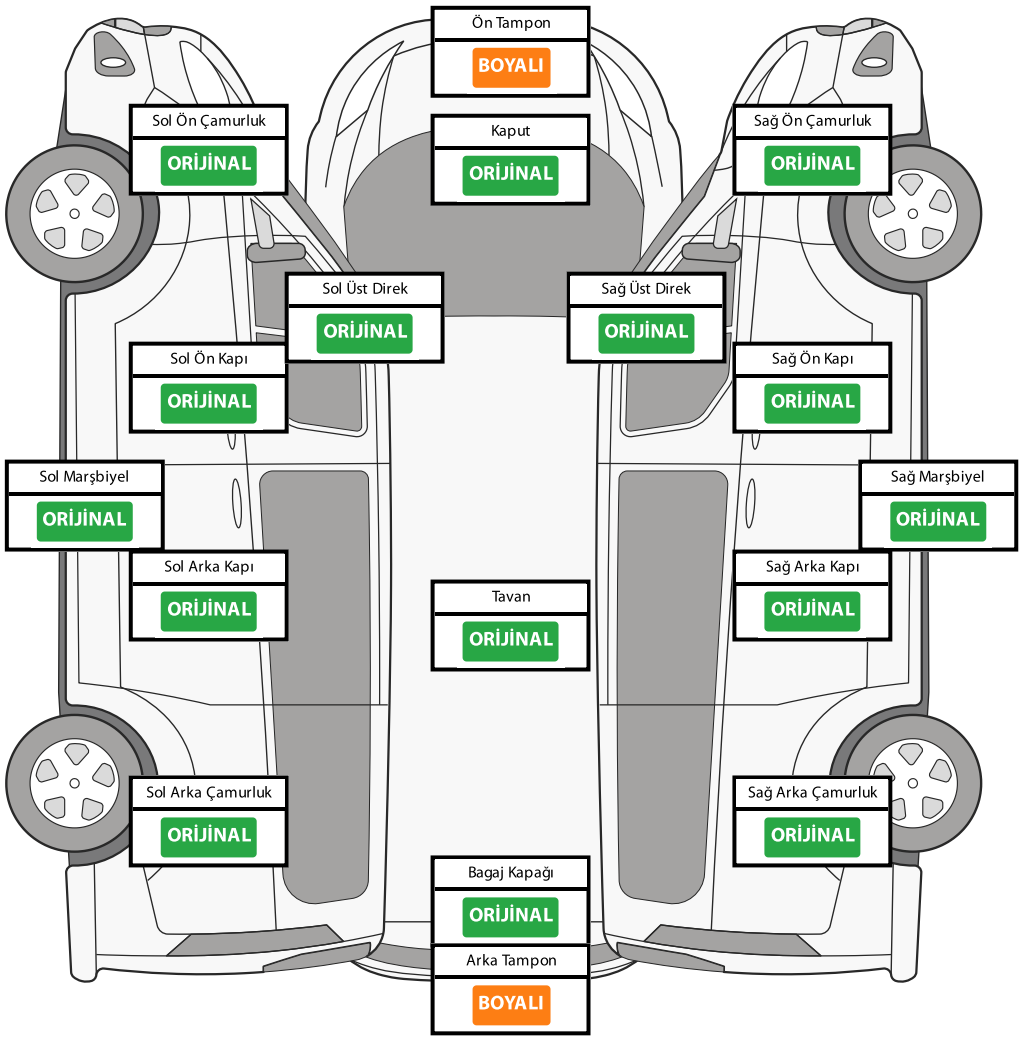
Kaporta Kontrol Raporu

1	SOL ÜST DİREK	ORİJİNAL	2	SAĞ ÜST DİREK	ORİJİNAL
3	ÖN TAMPON	BOYALI	4	KAPUT	ORİJİNAL
5	SOL ÖN ÇAMURLUK	ORİJİNAL	6	SOL ÖN KAPI	ORİJİNAL
7	SOL MARŞBİYEL	ORİJİNAL	8	SOL ARKA KAPI	ORİJİNAL
9	SOL ARKA ÇAMURLUK	ORİJİNAL	10	ARKA TAMPON	BOYALI
11	BAGAJ KAPAĞI	ORİJİNAL	12	SAĞ ARKA ÇAMURLUK	ORİJİNAL
13	SAĞ ARKA KAPI	ORİJİNAL	14	SAĞ MARŞBİYEL	ORİJİNAL
15	SAĞ ÖN KAPI	ORİJİNAL	16	SAĞ ÖN ÇAMURLUK	ORİJİNAL
17	TAVAN	ORİJİNAL
