Plaka : 34PU0431
Şasi No : NM0LXXTACLGA31695
Test No : 183374

Taşıt Ekspertiz Raporu

Motor No	GA31695
Marka	FORD
Tipi	Transit Courier
Cinsi	Camlı Van
Vites	Manuel
Motor Hacmi	1560 CC
Model Yılı	2016
Renk	Beyaz
Motor Gücü	70 KW
Yakıt	Dizel

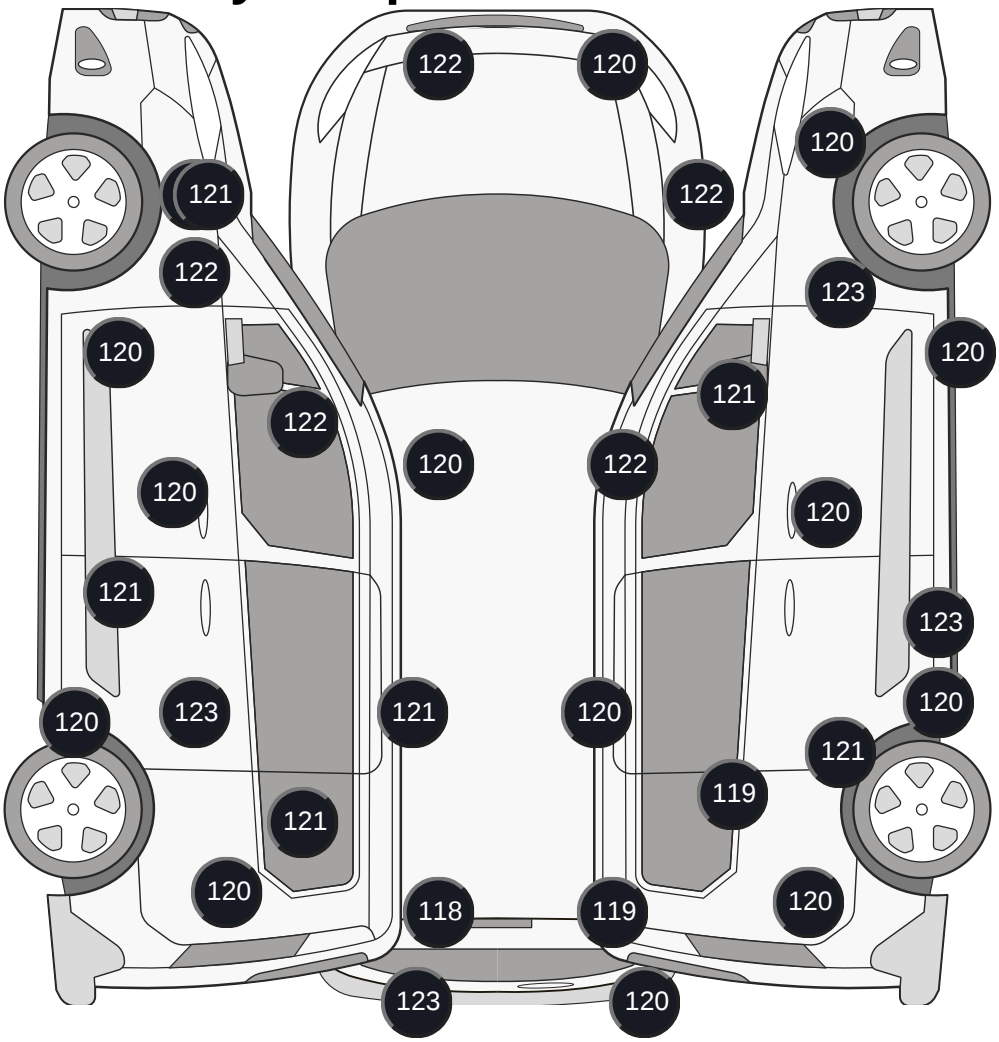
Kaporta Kontrol Raporu

1	SOL ÜST DİREK	ORİJİNAL	2	SAĞ ÜST DİREK	ORİJİNAL
3	ÖN TAMPON	BOYALI	4	KAPUT	ORİJİNAL
5	SOL ÖN ÇAMURLUK	ORİJİNAL	6	SOL ÖN KAPI	ORİJİNAL
7	SOL MARŞBİYEL	ORİJİNAL	8	SOL ARKA KAPI	ORİJİNAL
9	SOL ARKA ÇAMURLUK	ORİJİNAL	10	ARKA TAMPON	BOYALI
11	BAGAJ KAPAĞI	ORİJİNAL	12	SAĞ ARKA ÇAMURLUK	ORİJİNAL
13	SAĞ ARKA KAPI	ORİJİNAL	14	SAĞ MARŞBİYEL	ORİJİNAL
15	SAĞ ÖN KAPI	ORİJİNAL	16	SAĞ ÖN ÇAMURLUK	ORİJİNAL
17	TAVAN	ORİJİNAL

- Muhtelif yerlerinde ezik-çizik-göçük-kuru çekiç mevcut. sağ–sol ön şaseler hafif çektirme işlemi mevcut sağ ön podye kılıç sacı işlemli. ön tampon demiri hasarlı. ön panel kırık. radyatör alt bağlantı ayakları kırık. far kulakları kırık. motor kaputunun iç kısmı hasarlı.
