EKSPERTİZ BİLGİLENDİRME SAYFASI

İşlem Tarihi:	**05.10.2026 | 10:05:21 - 11:08:57**	**Şasi No:**	**WVWZZZCD8SW007410**
Marka :	**VOLKSWAGEN**	**Model**	**GOLF / 2024**

BOYA KAPORTA LİFT KONTROLLERİ

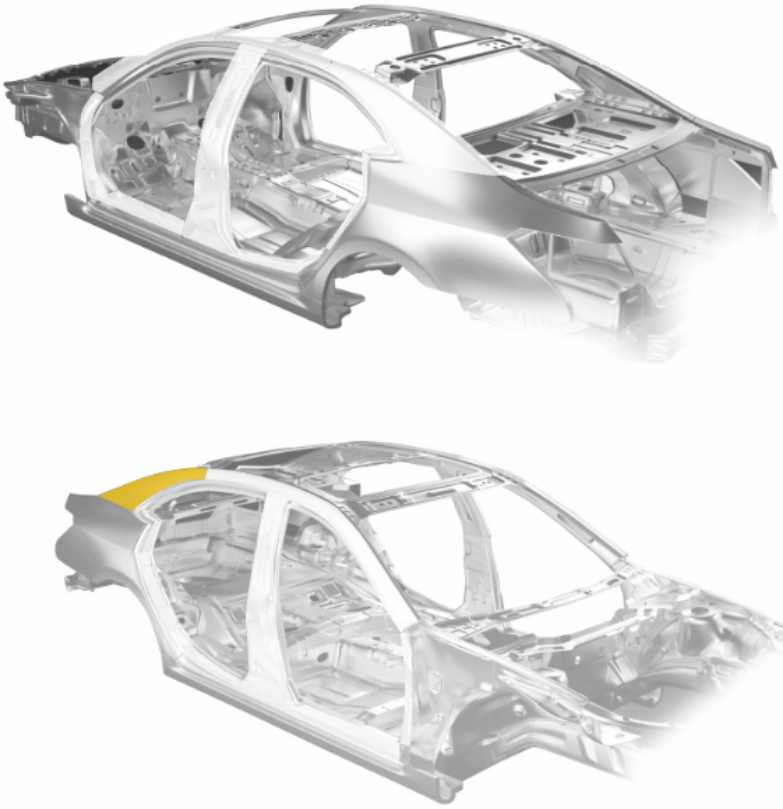
16. Sol Ön Şasi	Orijinal
17. Sağ Ön Şasi	Orijinal
18. Güneş Yanığı	Yok
19. Podye Sol	Orijinal
20. Podye Sağ	Orijinal
21. Amortisör Kulesi Sol	Orijinal
22. Amortisör Kulesi Sağ	Orijinal
23. Sol Üst Direk	Orijinal
24. Sağ Üst Direk	**! Lokal Boyalı**
25. Sol Ön Direk	Orijinal
26. Sağ Ön Direk	Orijinal
27. Sol Kapı Orta Direk	Orijinal
28. Sağ Kapı Orta Direk	Orijinal
29. Sol Arka Çamurluk Kilit Karşılığı	Orijinal
30. Sağ Arka Çamurluk Kilit Karşılığı	Orijinal
31. Sol Alt Marşpiyel	Orijinal
32. Sağ Alt Marşpiyel	Orijinal
33. Ön Panel	Orijinal
34. Arka Panel	Orijinal
35. Ön Tampon	Plastik
36. Arka Tampon	**! Boyalı**
37. Taban Sacı	**! Kapalı Aksam Bakılamadı**
38. Bagaj İç Havuz Sacı	Orijinal
39. Çizik/Gamze/Göçükler	**! Var**
BOYA KAPORTA DIŞ KONTROLLER DEĞERLENDİRME	4 / 20

Tavan dahil ezik çizikler ve kuş pisliği izleri mevcut
