İstanbul Ümraniye Tepeüstü Oto Ekspertiz
5551859136
TEPEÜSTÜ MAH. ALEMDAĞ CAD. DEMIROTOMOTIV NO: 548
ÜMRANİYE/ İSTANBUL
ONUR SONYÜREK
ALEMDAĞ
TSE HYB Belge No: ----
ONUR SONYÜREK
TC Kimlik No: 7740356844

Kaporta ve Boya Kontrolü

Karoseri - Kaporta ve Detay Kontrolü (1/2)

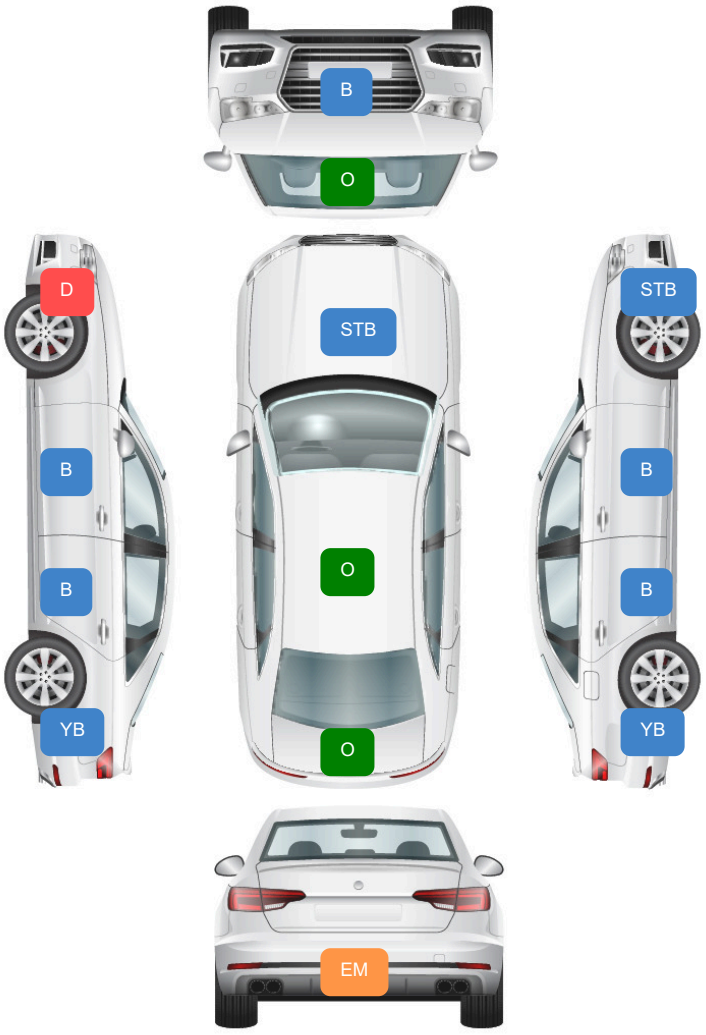
D Değişmiş	B Boyalı	YB Yarım Boyalı	STB Sökme takma boyalı
EM Ezik Ve Çizik Mevcut	O Orijinal

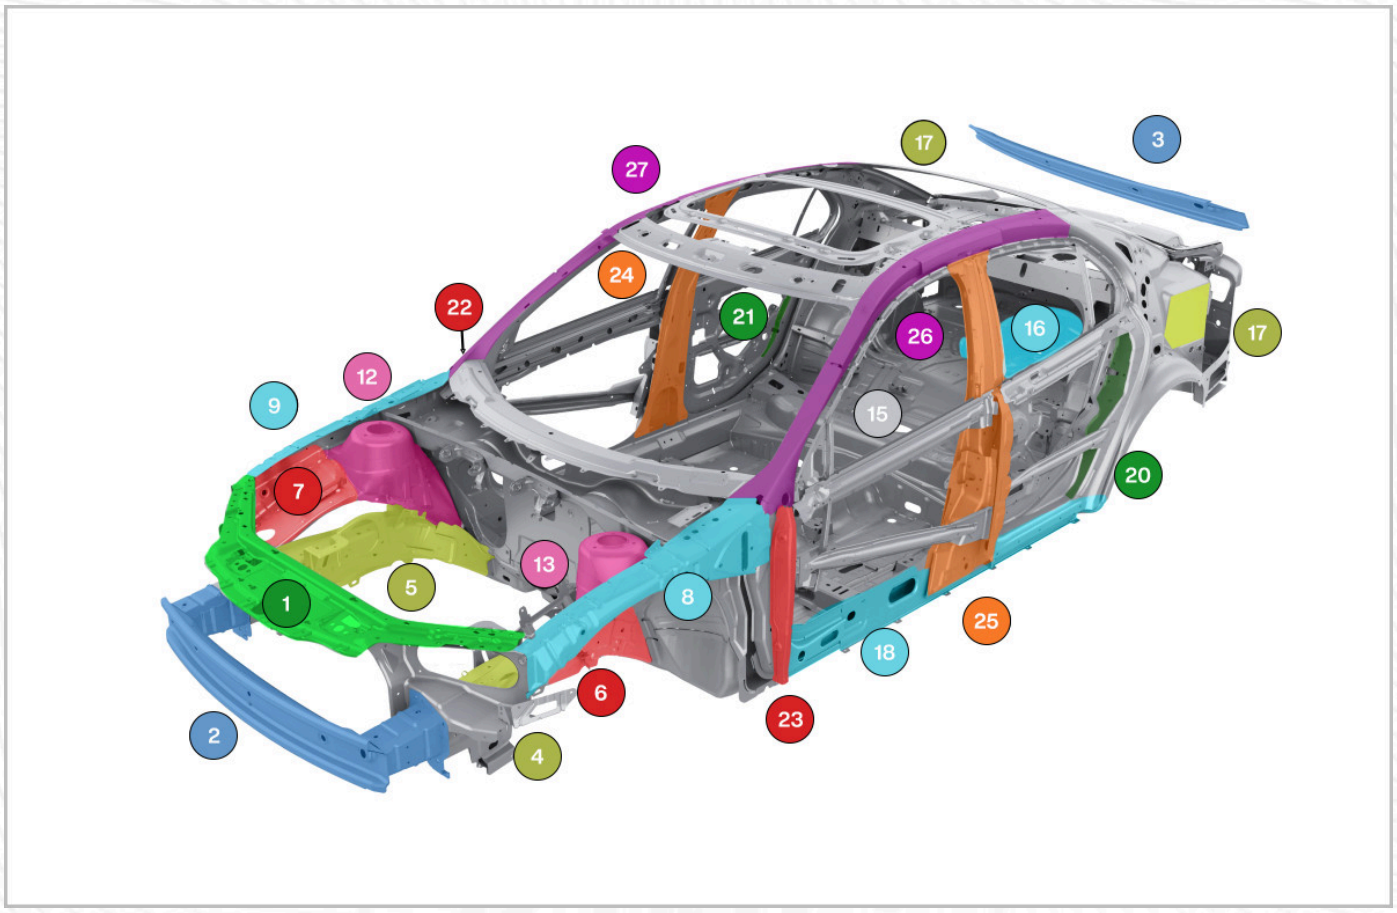
Şasi No Kontrolü (Ön Cam, Ruhsat, Çakılı Şasi)	Yapıldı
Araçta Dolu Hasarı Var mı?	Yok
LPG Montajı Mevcut mu?	Mevcut Değil
Modifikasyon Mevcut mu?	Mevcut Değil
Araç karoserinde ezik ya da çizik var mı?	Kılcal çizikler ve hafif ezikler mevcut
Güneş Yanığı	Yok

arac etrafında ezik cizik gamze var arka tampon hasar far farlar deforme kapakları kırık boyasız onarım yapılan yerler var

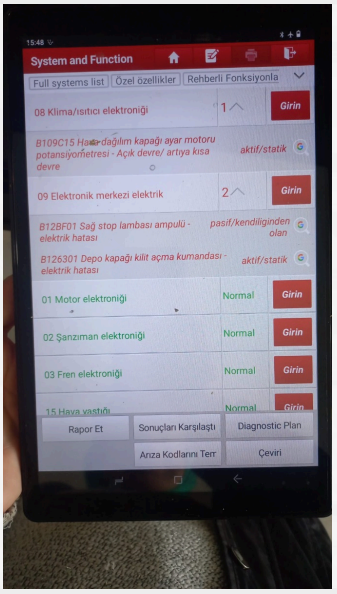
OBD Elektronik Beyin Arıza Tespit Kontrol (1/3)

Kontrol Noktaları	Durum	Not
Airbag - Hava yastığı arıza ikazı	Hata kodu yok	
Motor elektroniği arıza ikazı kaydı	Hata kodu yok	
Fren sistemleri ABS-ESR elektroniği ikazı kaydı	Hata kodu yok	
Dijital klima elektroniği ikazı kaydı	Hata kodu yok	
Elektrikli direksiyon kumanda elektroniği ikazı kaydı	Hata kodu yok	
Otomatik şanzıman elektroniği ikazı kaydı	Hata kodu yok	
Akü ikazı kaydı	Hata Kodu Yok	
Merkezi elektronik ikazı kaydı	Hata Kodu Yok	
Diğer arıza ikazları kaydı	**Hata Kodu Var**
