Model Yılı	**2017**	Şube	**ANTALYA - KEPEZ**
Marka / Model	**Toyota / Corolla**	Belge No	**V20260917110924844**
Vites Tipi	**Otomatik**	Mersis No	**0888033582000001**
Yakıt Tipi	**Dizel**	Araç Kabul Tarihi	**2026-09-17 11:09:24**
KM	**212920**	Araç Teslim Tarihi	**2026-09-17 11:09:24**
Plaka	**07COM057**	TSE-HYB NO	
Şase No	**NMT8N3JE90R079847**	Ruhsat Beyanı	**Evet**
Motor Hacmi	**1364**	Ekspertiz Paketi	**Galeri Paket**

Galeri Paket - Alınan Hizmetler

Kaporta Boya Raporu

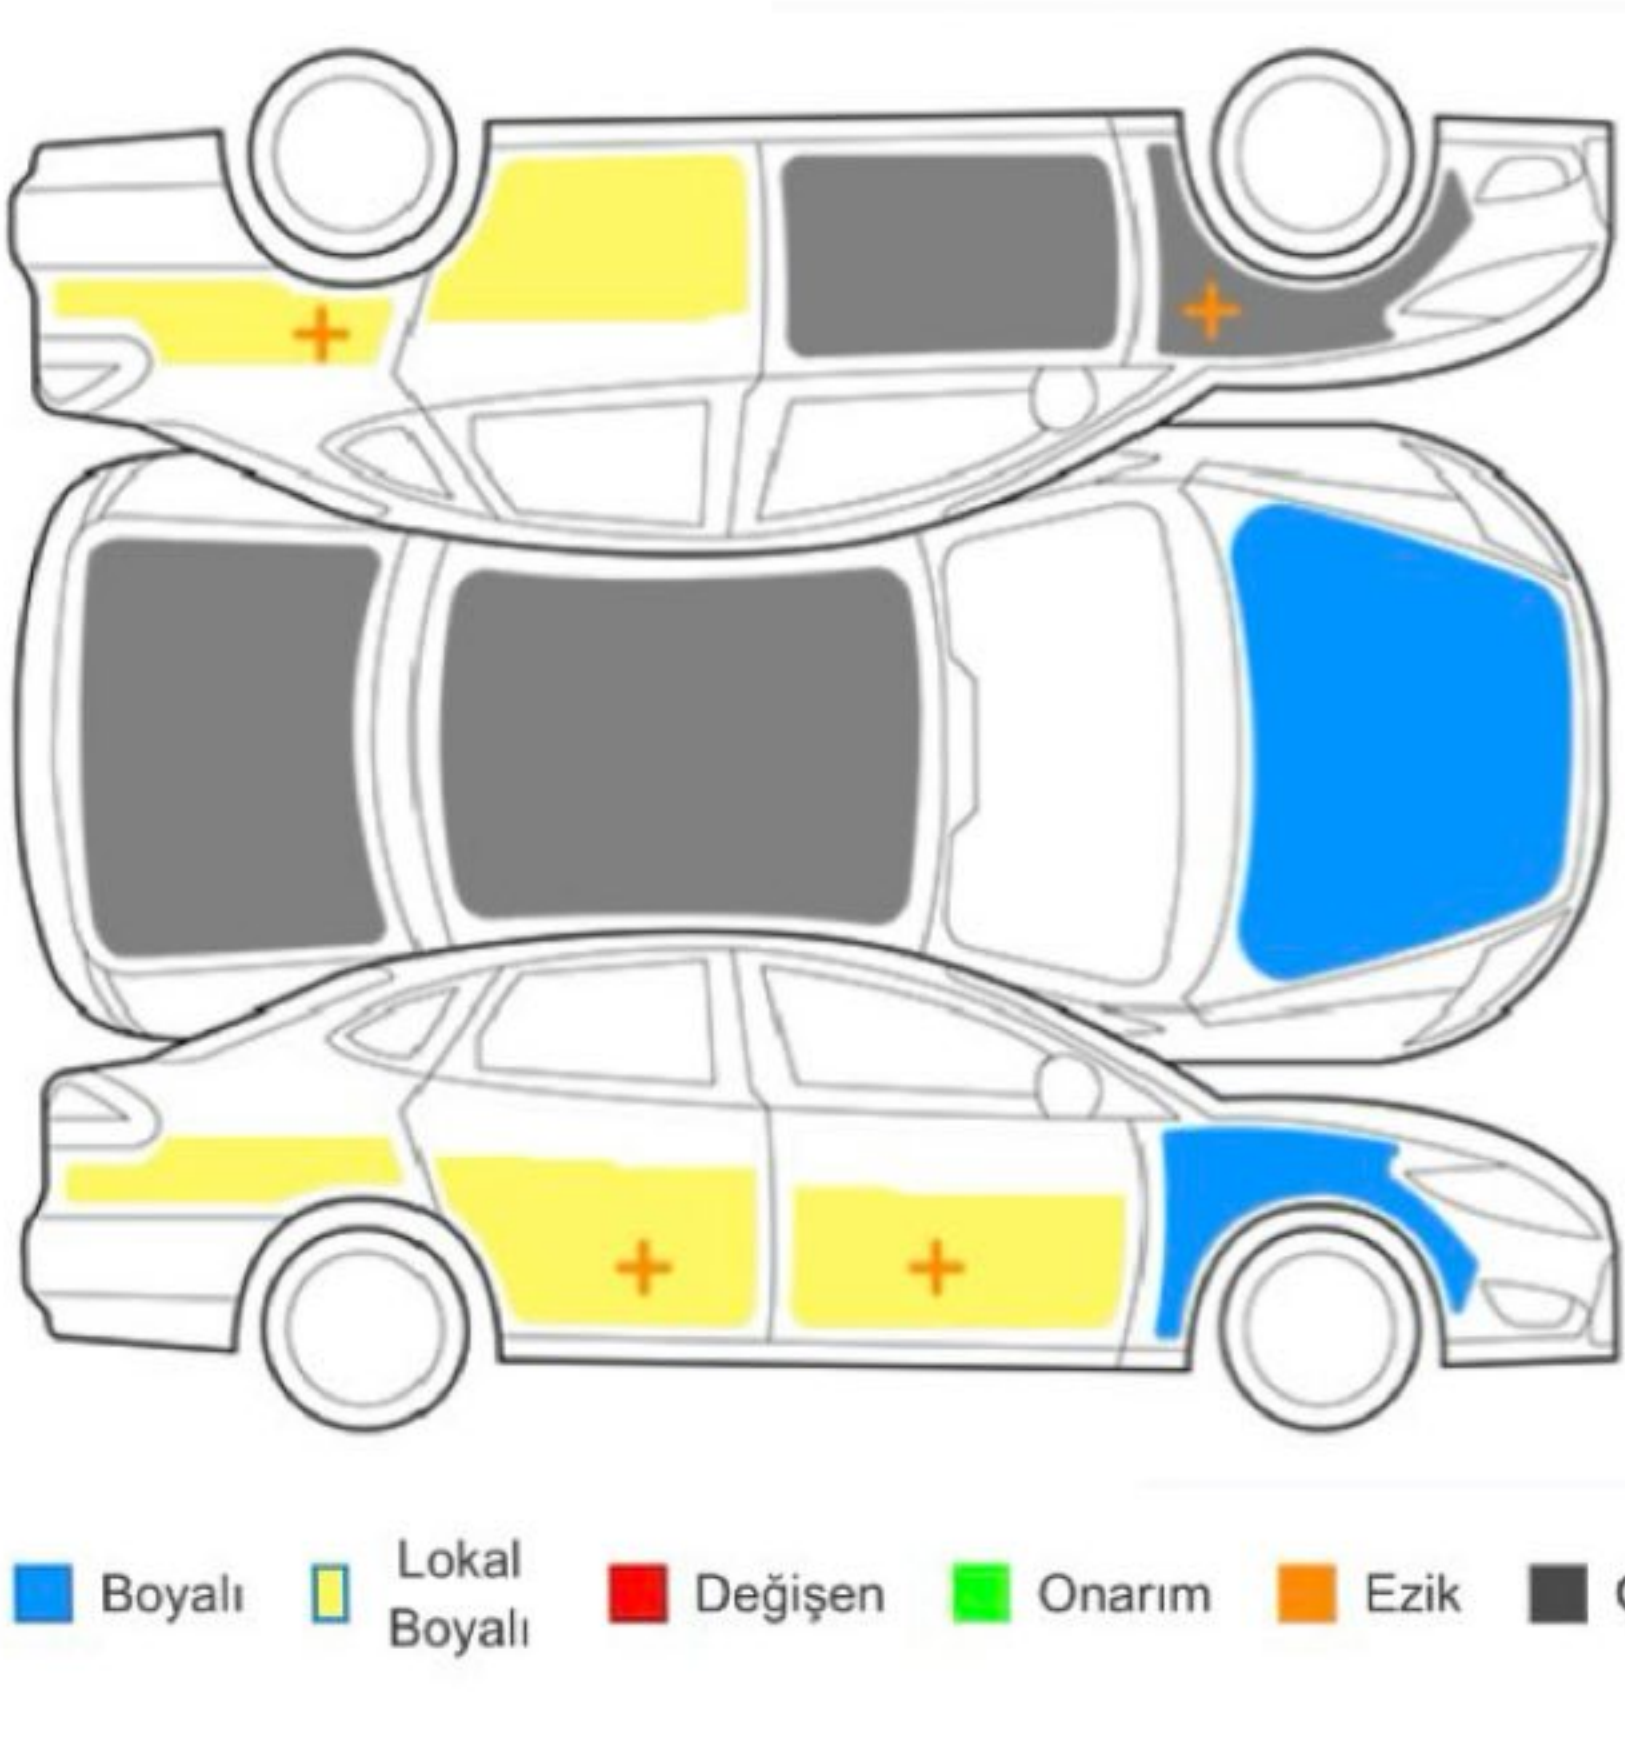
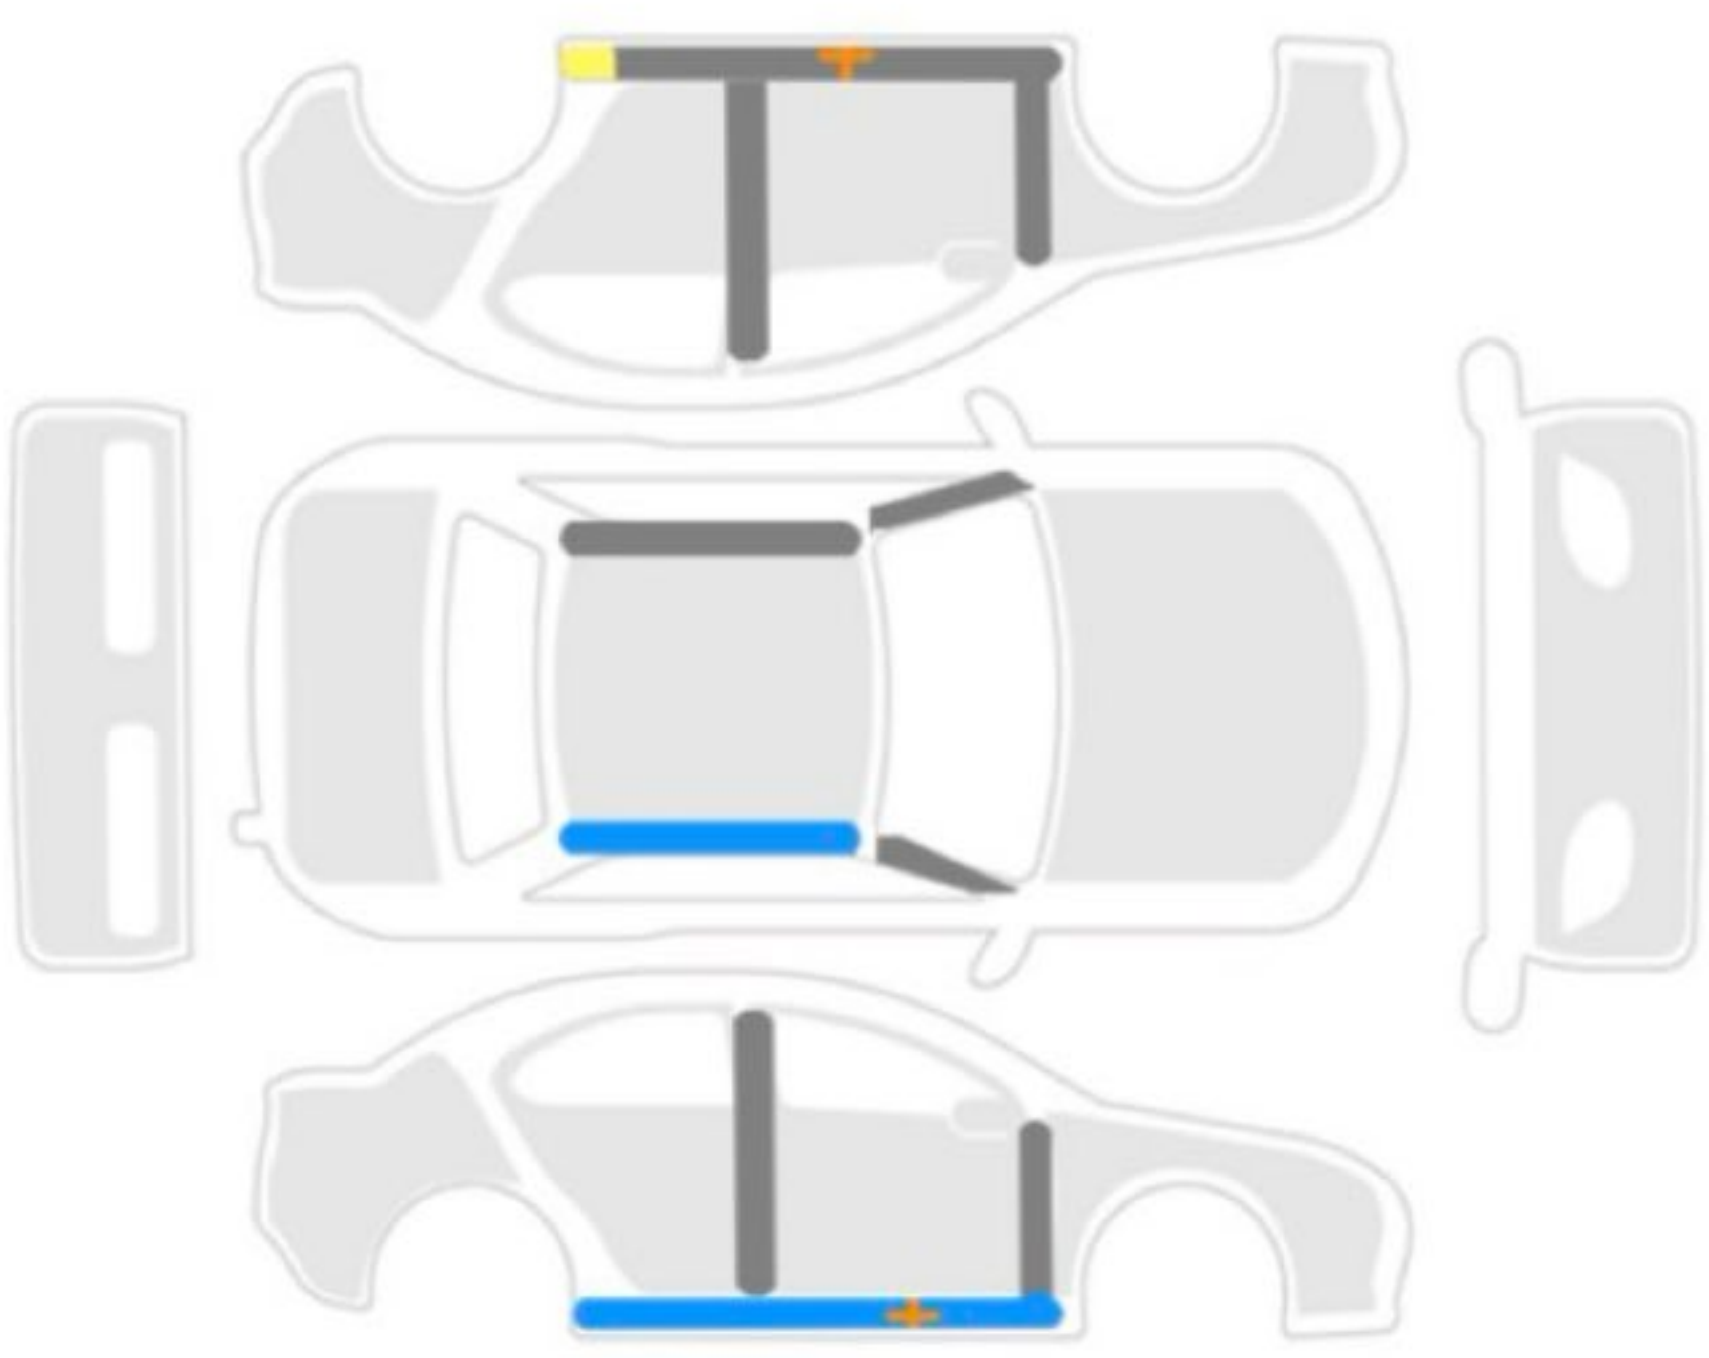
Parça	Orj	Boy	Değ	Düz	Lkl	Not
Ön Panel	✓					
Motor Kaputu		✓				
Arka Panel KORDON ALTI	✓					
Bagaj Havuz Saci KORDON ALTI	✓					
Bagaj Kapağı	✓					
Tavan	✓					
Sağ Marşpiyel KORDON ALTI		✓				
Sol Marşpiyel KORDON ALTI	✓					LOKAL TAŞMA

Aracın muhtelif yerlerinde ezik çizikler var.
TAMPONLARDA ÇİZİK DEFORME MEVCUT.
