EKSPERTİZ BİLGİLENDİRME SAYFASI

İşlem Tarihi:	05.09.2026 | 12:30:24 - 12:45:00	Şasi No:	VF3MCYHZUNS177968
Marka :	PEUGEOT	Model	3008 / 2022

BOYA KAPORTA DIŞ KONTROLLER

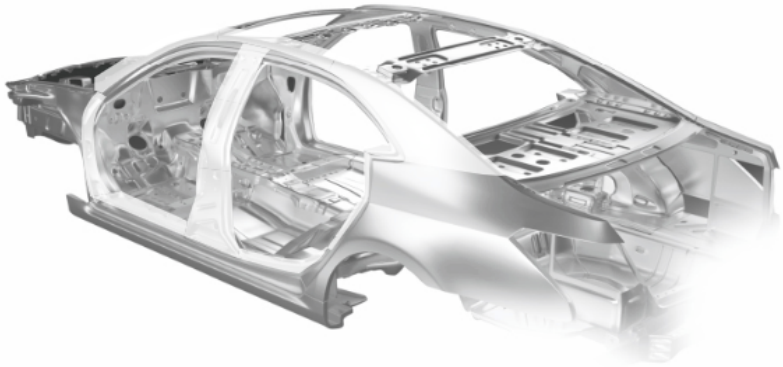
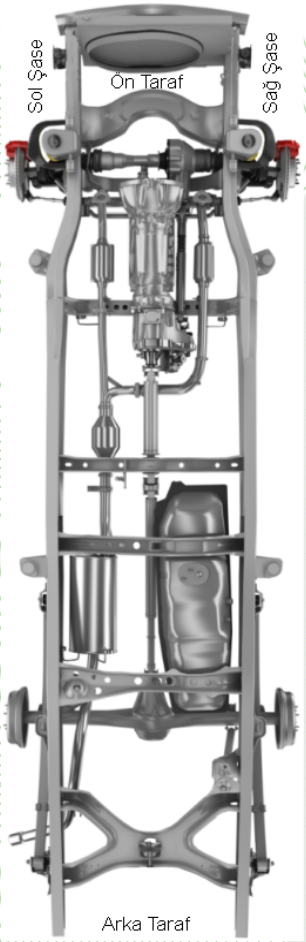
ARAÇ GENELİ MUHTELİF İNCE EZİK-ÇİZİK MEVCUT.MİKRON DEĞERLERİ YÜKSEK.ARAÇ ÇİFT RENK.
