KAPORTA BOYA EKSPERTİZ

Marka Model : Otomobil > Seat > Toledo > 1.4 TDI > Style
Plaka : 67ABN010
Şase No : VSSZZZNHZG1014478
Adres : İsmet Paşa Mah. İnönü Cad. No:212D, 67800 Devrek/Zonguldak DEVREK ZONGULDAK

Ekspertiz Tarihi : 23.09.2026 18:27:31 / 23.09.2026 19:01:05
Firma Unvanı: Başoğlu Oto Ekspertiz / TSE-HYB No : 14-HYB-917

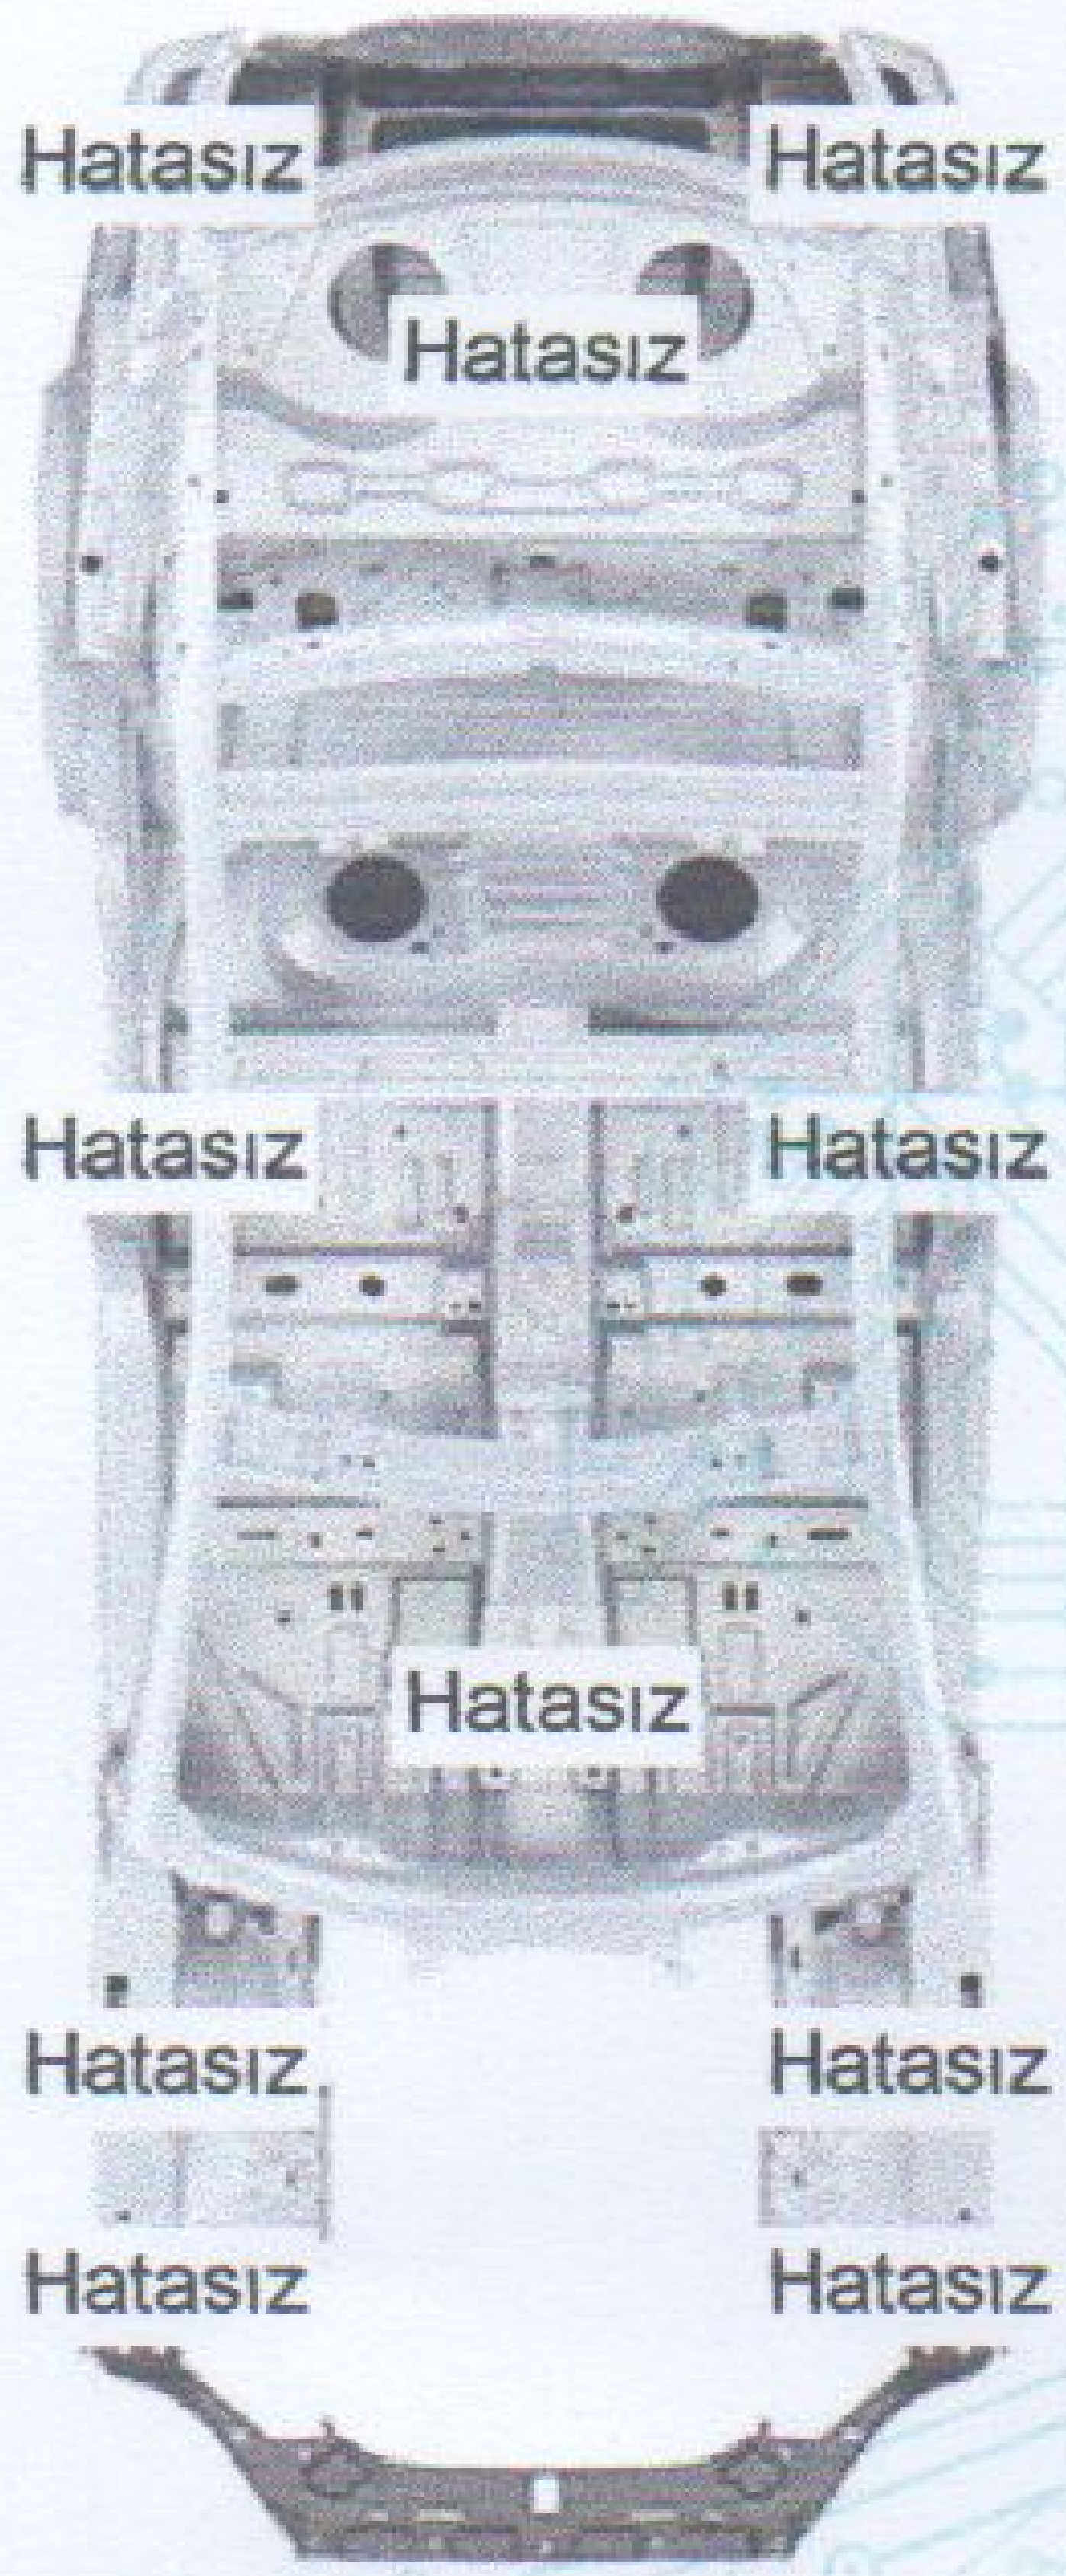
Sağ Ön Direk	: Hatasız	Sol Ön Direk	: Hatasız
Sağ Orta Direk	: Hatasız	Sol Orta Direk	: Hatasız
Sağ Arka Direk	: Hatasız	Sol Arka Direk	: Hatasız
Sağ Ön Çamurluk	: Lokal Boyalı	Sol Ön Çamurluk	: Boyalı
Sağ Ön Kapı	: Hatasız	Sol Ön Kapı	: Hatasız
Sağ Arka Kapı	: Lokal Boyalı	Sol Arka Kapı	: Hatasız
Sağ Arka Çamurluk	: Boyalı	Sol Arka Çamurluk	: Hatasız
Kaput	: Değişmiş	Bagaj	: İşlem Boyalı
Sağ Marşpiyel	: Boyalı	Sol Marşpiyel	: Hatasız
Tavan	: Hatasız		
Ön Panel	: Değişmiş	Arka Panel	: Hatasız
Ön Tampon	: Plastik	Arka Tampon	: Plastik

Sağ Ön İç Direk	: Hatasız	Sol Ön İç Direk	: Hatasız
Sağ Orta İç Direk	: Hatasız	Sol Orta İç Direk	: Hatasız
Sağ Arka İç Direk	: Hatasız	Sol Arka İç Direk	: Hatasız
Sağ Ön Şase	: Hatasız	Sol Ön Şase	: Hatasız
Sağ Orta Şase	: Hatasız	Sol Orta Şase	: Hatasız
Sağ Arka Şase	: Hatasız	Sol Arka Şase	: Hatasız
Sag Ön Kapı Basamak	: Hatasız	Sol Ön Kapı Basamak	: Hatasız
Sağ Arka Kapı Basamak	: Hatasız	Sol Arka Kapı Basamak	: Hatasız
Sağ Arka Kapı İçi	: Hatasız	Sol Arka Kapı İçi	: Hatasız
Sol Ön Podye Sacı	: Hatasız	Sağ Ön Podye Sacı	: Hatasız
Sağ Arka Podye Sacı	: Hatasız	Sol Arka Podye Sacı	: Hatasız
Ön Tampon Demiri	: Hatasız	Arka Tampon Demiri	: Hatasız
Bagaj Havuzu	: Hatasız	Taban Sacı	: Hatasız
Sağ Şase Ucu	: Hatasız	Sol Şase Ucu	: Hatasız
Sağ Ön Kule	: Hatasız	Sol Ön Kule	: Hatasız
Sağ Üst Direk	: Hatasız	Sol Üst Direk	: Hatasız

yer yer ezik ve çizikler mevcut
