Auto King Oto Ekspertiz İşlemleri Ön Bilgilendirme Metni

İş Emri No: 384673

Marka	Model	Plaka
HYUNDAİ	ELENTRA	06FS5953

Kaporta ve Boya Kontrolü

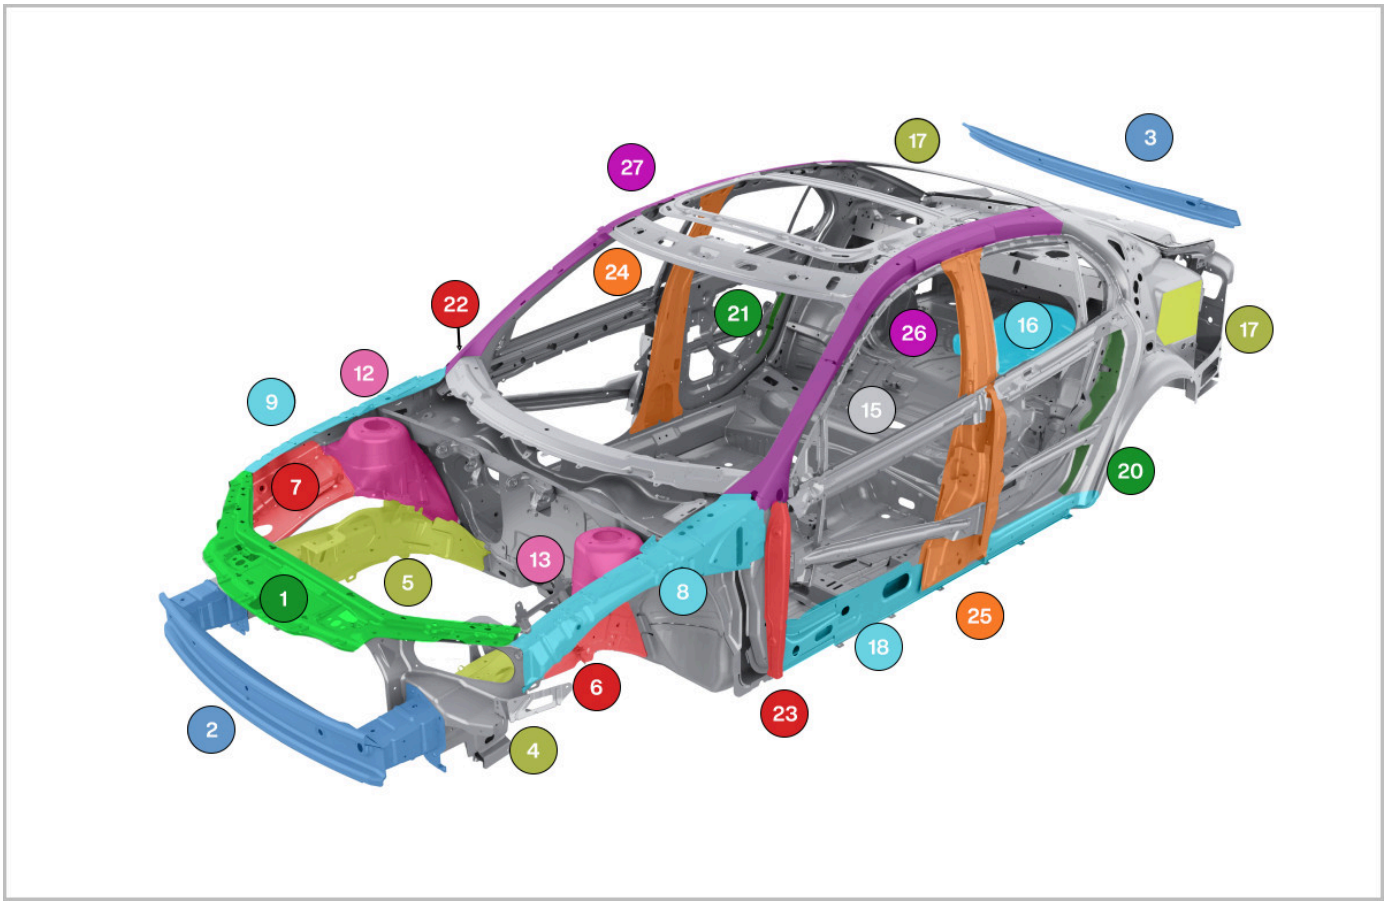
ARAÇ GÖVDESİNDE NOKTASAL EZİK ÇİZİK MEVCUT. BAGAJ İŞLEMLİ LOKAL BOYA MEVCUT.SOL ÖN KAPIDA BOYASIZ ONARIM MEVCUT. KAPUTTA SÖKME TAKMA İŞLEMLİ BOYA MEVCUT. SAĞ MARSPİYELDE İŞLEMLİ BOYA MEVCUT. SOL MARSPİYELDE İŞLEMLİ BOYA MEVCUT.

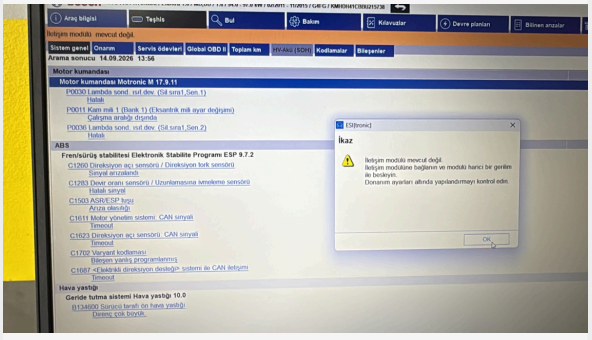
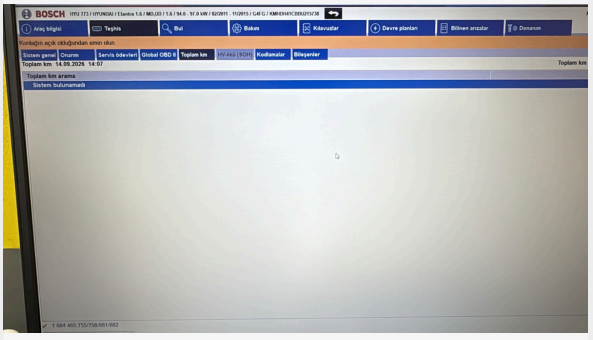
Kontrol Noktaları	Durum	Not
Airbag - Hava yastığı arıza ikazı	**Hata kodu var**	
Motor elektroniği arıza ikazı kaydı	Hata kodu yok	
Fren sistemleri ABS-ESR elektroniği ikazı kaydı	**Hata kodu var**	
Dijital klima elektroniği ikazı kaydı	Hata kodu yok	
Elektrikli direksiyon kumanda elektroniği ikazı kaydı	Hata kodu yok	
Otomatik şanzıman elektroniği ikazı kaydı	Hata kodu yok	
Akü ikazı kaydı	Hata Kodu Yok	
Merkezi elektronik ikazı kaydı	Hata Kodu Yok	
Diğer arıza ikazları kaydı	**Hata Kodu Var**

HATA KODU MEVCUT SERVİS KONTROL ÖNERİLİR
