ARAÇ EKSPERTİZ RAPORU
Bağımsız Oto Ekspertiz Merkezi
www.umranoto.com

KAPORTA & BOYA

Bayi:	**Murat Karatekin İstanbul Sultangazi**	Marka/Model:	BMW 320i	KM :	**178.629**
Belge No:	**2612109570124**	Model Yılı:	**2016**	Motor Hacmi:	**1.598**
Giriş Tarihi ve Saati:	**24.01.2026 09:57:39**	Şase Numarası:	**WBA8D5104GK752167**	Yakıt Tipi:	**Benzin**
Çıkış Tarihi ve Saati:		Plaka:	**58EK326**	Vites Tipi:	**Otomatik**

MEKANİK & ELEKTRİK

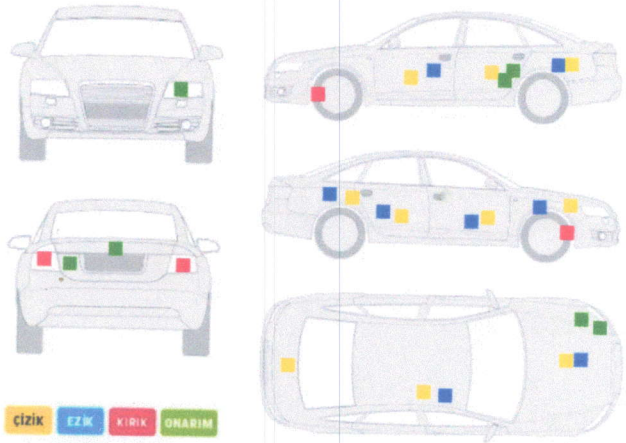
PARÇA ADI	ORJ.	BOY.	DEĞ.	DÜZ.	AÇIKLAMA
Sağ Ön Çamurluk	✓				
Sağ Ön Kapı	✓				
Sağ Arka Kapı	✓				
Sağ Arka Çamurluk	✓				
Sol Ön Çamurluk		✓		✓	AYAR ÖN KISIM
Sol Ön Kapı	✓				
Sol Arka Kapı	✓				İÇ KISIM DELİK
Sol Arka Çamurluk	✓

PARÇA ADI	ORJ.	BOY.	DEĞ.	DÜZ.	AÇIKLAMA
Ön Panel					ST
Motor Kaputu	✓				ST
Arka Panel	✓				EZİK
Bagaj Havuz Sacı	✓				
Bagaj Kapağı	✓				
Tavan	✓				
Sağ Marşbiyel					KAPLAMA
Sol Marşbiyel					KAPLAMA

PARÇA ADI	ORJ.	BOY.	DEĞ.	DÜZ.	AÇIKLAMA
Sağ Ön Direk	✓				
Sağ Orta Direk	✓				
Sağ Tavan Direği	✓				
Sağ Ön Cam Direği	✓				
Sol Ön Direk	✓				
Sol Orta Direk	✓				
Sol Tavan Direği	✓				
Sol Ön Cam Direği	✓				
Sağ Şase	✓				
Sol Şase	✓				
Sağ Podye				✓	UÇ KISIM EZİK
Sol Podye				✓	EZİK
Taban Sacı	✓

[KPR] Gözle görünen ezikler ve çizikler var	
[KPR] ÖN TANPON TIRAVERSİ EZİK	
[KPR] ÖN SAĞ SOL DAVLUMBAZLAR KIRIK
