DYNOMOSS auto check up **35DES729**

Şase	JF1GP3LC5DG052066
Marka Model	SUBARU XV 2012
Km./Renk	175041/BEYAZ
Motor Hacmi/Gücü	1600cc / 84 kW - 114 hp
Yakıt Türü	Benzin
Rapor No:	9088C0D5

Kaporta/Boya Kontrolleri

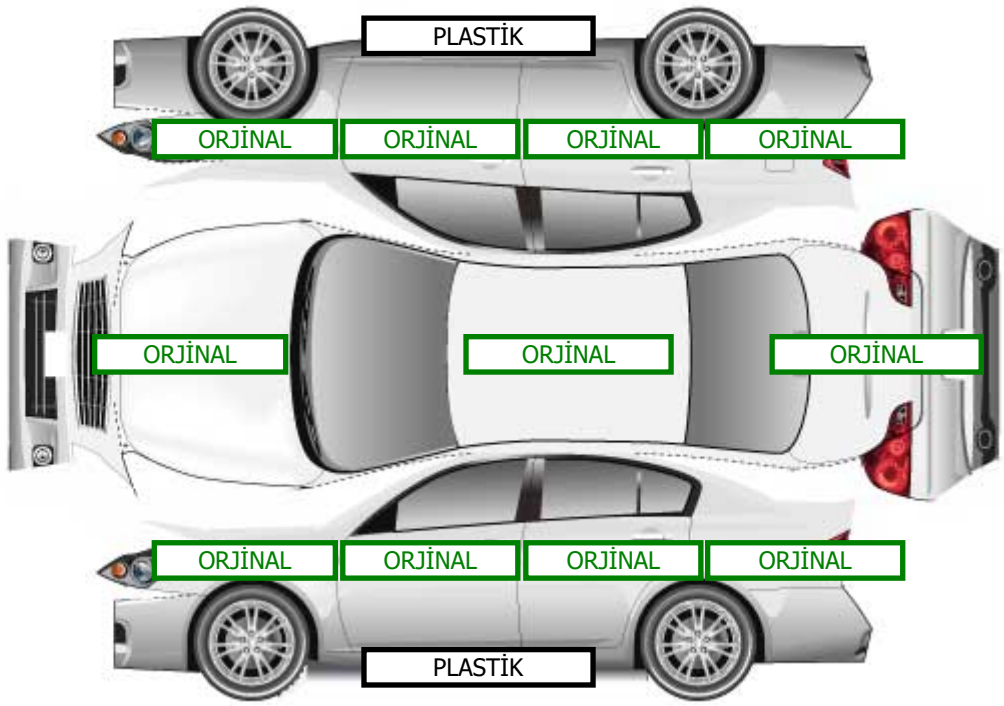
ARAÇ ÜZERİNDE DOLU GÖÇÜK TANELERİ VARDIR.
