DYNOMOSS auto check up **34MJH951**

Şase	TSMLYE21S00467700
Marka Model	SUZUKI VITARA 2018
Km./Renk	186336/GRİ
Motor Hacmi/Gücü	1586cc / 88 kW - 120 hp
Yakıt Türü	Benzin/LPG
Rapor No:	3EC6C27A

Kaporta/Boya Kontrolleri

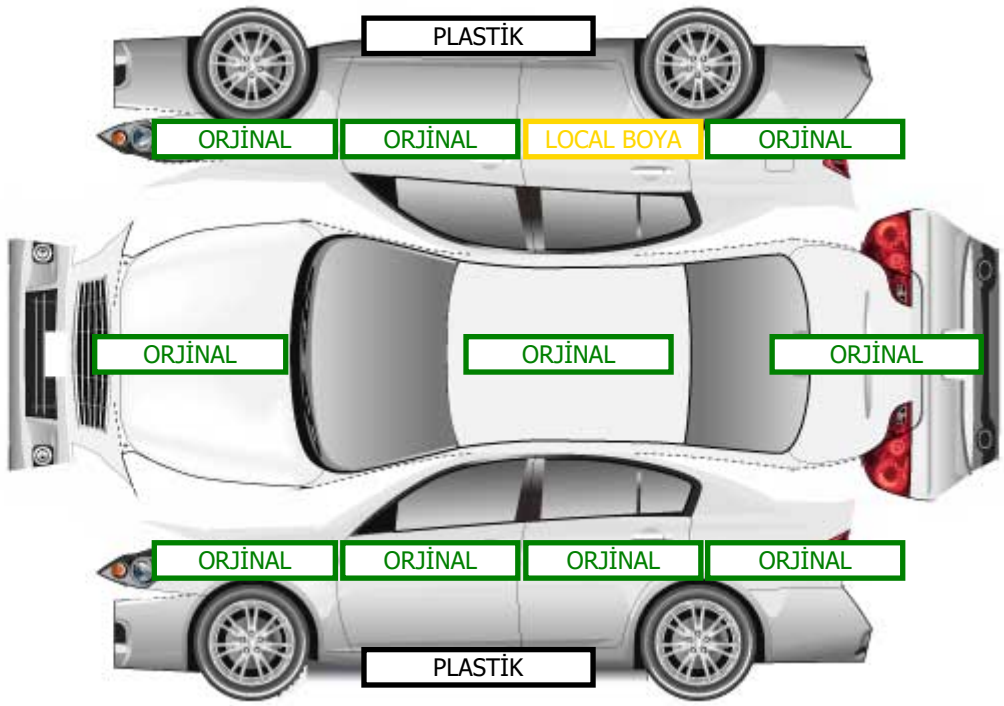
ARAÇ ÜZERİNDE DOKU GÖÇÜK TANELERİ VARDIR.

ARAÇ ÇEVRESİNDE EZİKLER ÇİZİKLER VARDIR.

SAĞ ARKA KAPI FİLETO ALTI LOKAL BOYALIDIR.

OZN-
