Doğuş D-Expert Ekspertiz ve Danışmanlık Anonim Şirketi

Full Ekspertiz

54ADC756

Plaka	54ADC756	**Şanzıman Tipi**	Otomatik
KM	187769	**Yakıt Cinsi**	Dizel
Şase	VF38D9HD8DL049220	**Motor Gücü**	84 kw
Marka	Peugeot	**Motor Hacmi**	1560cc
Rengi	BEYAZ	**Model**	508
Sonraki Muayene Tar.	2024-11-12	**Model Yılı**	2013
Araç Tipi	Sedan	**Ruhsat Sahibi**	ADEM GÜNGÖR
Kapı Sayısı	4 Kapı

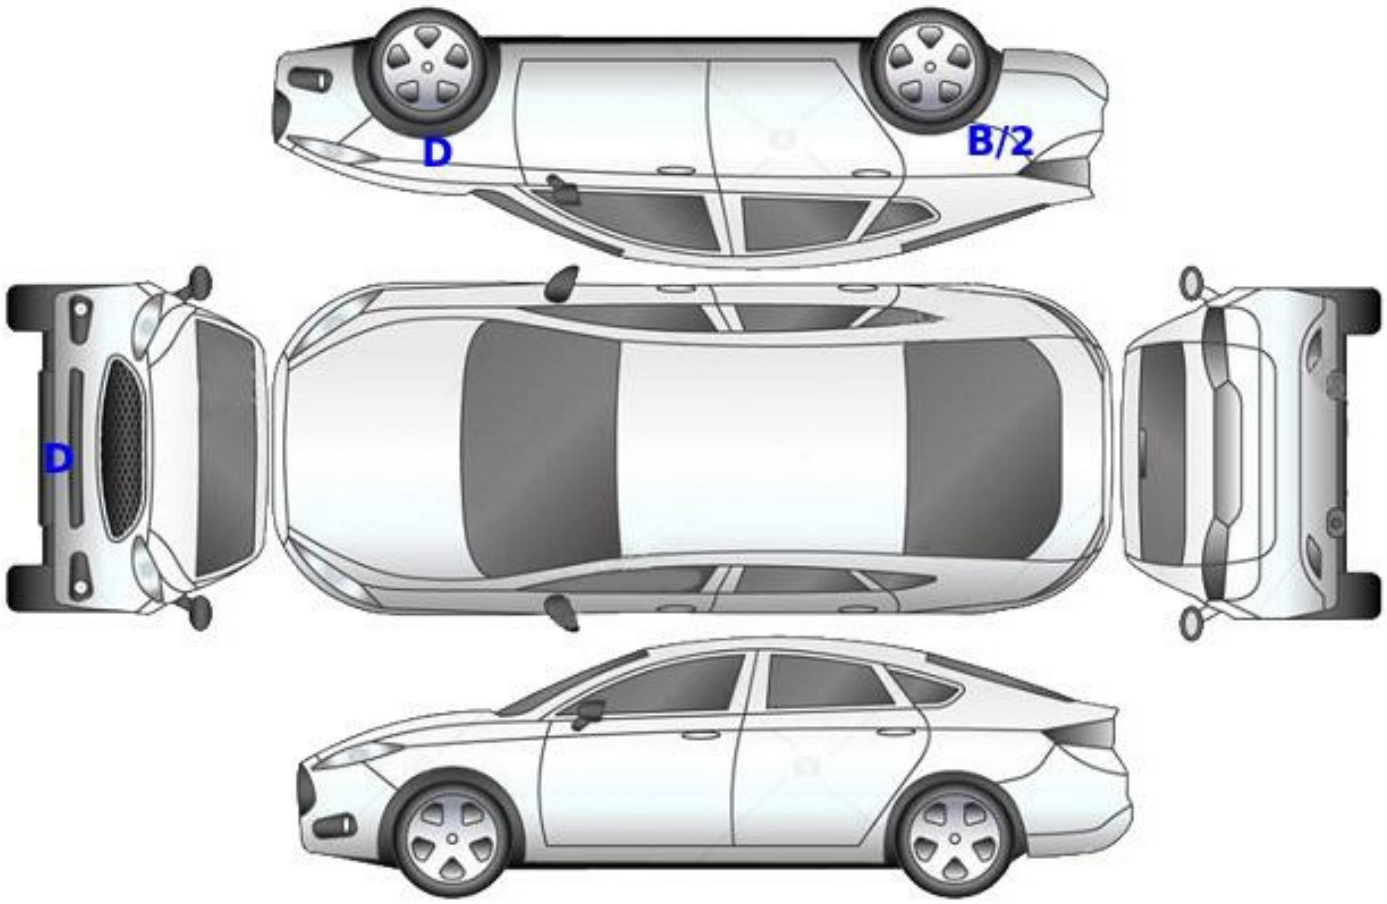
Kaporta Kontrolü(Değişmiş Boyanmış kontrolü)

B: Boyalı **B/2: Lokal Boyalı** **D: Değişmiş**

Parça Grubu	Parça ve Hasar
Kaporta	Sağ Podye Sacı - Boyalı
Marşbiyel, sağ	Marşbiyel, sağ - Boyalı
Farlar	Far, sağ - Değişmiş
Motor kaputu	Motor kaputu - Taş Vuruğu
