Plaka : 01FN215
Şasi No : WBA8D5105GK749293
Test No : 181907

Taşıt Ekspertiz Raporu

Motor No	A168K158
Marka	BMW
Tipi	3 Serisi
Cinsi	Sedan
Vites	Otomatik
Motor Hacmi	1598 CC
Model Yılı	2016
Renk	Beyaz
Motor Gücü	125 KW
Yakıt	Benzin

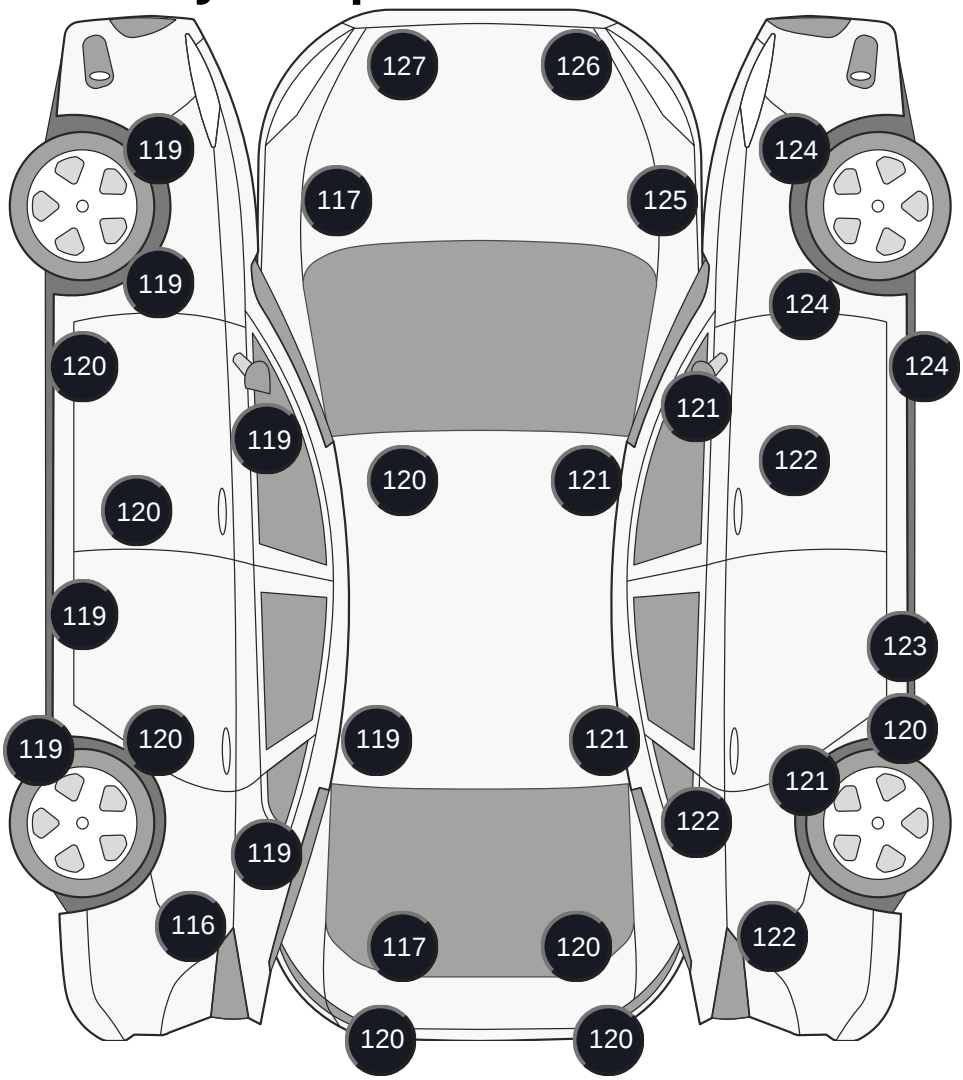
Kaporta Kontrol Raporu

1	SOL ÜST DİREK	ORİJİNAL	2	SAĞ ÜST DİREK	ORİJİNAL
3	ÖN TAMPON	DEĞİŞMİŞ	4	KAPUT	ORİJİNAL
5	SOL ÖN ÇAMURLUK	ORİJİNAL	6	SOL ÖN KAPI	ORİJİNAL
7	SOL MARŞBİYEL	ORİJİNAL	8	SOL ARKA KAPI	ORİJİNAL
9	SOL ARKA ÇAMURLUK	ORİJİNAL	10	ARKA TAMPON	DEĞİŞMİŞ
11	BAGAJ KAPAĞI	ORİJİNAL	12	SAĞ ARKA ÇAMURLUK	ORİJİNAL
13	SAĞ ARKA KAPI	ORİJİNAL	14	SAĞ MARŞBİYEL	ORİJİNAL
15	SAĞ ÖN KAPI	ORİJİNAL	16	SAĞ ÖN ÇAMURLUK	ORİJİNAL
17	TAVAN	ORİJİNAL

- Araç genelinde muhtelif yerlerinde ezik çizik zedeler mevcuttur ön tampon değimiş arka tampon değişmiş farlar deforme ön cam çizik m direksiyon takılmıs ön cam eleği plastiği deforme
- Araçın motorunda yağ kaçakları mevcut
