Plaka : 01GB560
Şasi No : TMAJ3812HFJ075120
Test No : 186099

Taşıt Ekspertiz Raporu

Motor No	G4FJFZ600035
Marka	HYUNDAI
Tipi	Tucson
Cinsi	SUV
Vites	Otomatik
Motor Hacmi	1591 CC
Model Yılı	2015
Renk	Kahverengi
Motor Gücü	130 KW
Yakıt	Benzin-LPG

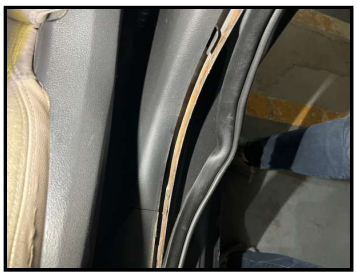
Kaporta ve Kondisyon Notları

- Ön tampon çizik

- Sol iç orta dış sacı değişen orta direk ile beraber

- Sol orta direk dış sacı değişen

- Sağ arka çamurlu ezik çizik hasarlı

- Bagaj kapağı hasarlı ezik rutüş
